# 案例名稱：松山機場建築物耐震補強設計不當

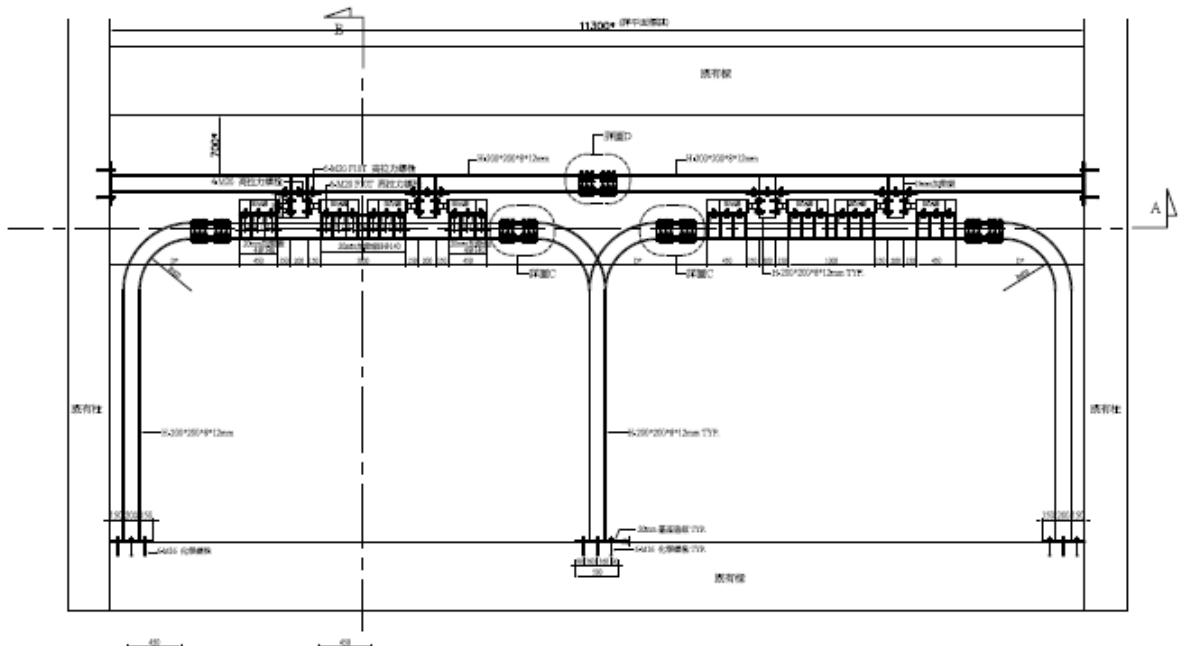
圖 1. A 型阻尼器鋼框架設計圖

項目	說明
案例概況	臺北國際航空站 99 年底辦理建築物結構耐震補強案，建築師以 67 萬餘元得標設計監造案，因減震機構之設計未盡完善，致無消能效益。
失敗原因	<p>一、剛框架勁度不足： 地震作用下鋼框架（如圖 1）會隨阻尼器同時運動，致阻尼器無法產生遲滯迴圈（如圖 2），無減震效益（如圖 3）。</p> <p>二、阻尼器設置位置不當： 後方為結構牆體，地震來臨時該處無相對樓層變位，致阻尼器無法產生遲滯迴圈，為無效之設計。</p> <p>三、阻尼器安裝偏離梁心： 造成樓層變位時阻尼器對梁產生側向彎矩或扭矩（如圖 4），反而對既有結構造成負面效果。</p>
處理情形	<p>一、依政府採購法第 101 條第 1 項第 8 款「查驗或驗收不合格，情節重大者」，將建築師刊登政府採購公報停權一年。</p> <p>二、重新辦理補強工程共 4,458 萬元，二審法院認定建築師應負六成過失責任，判決賠償 2,674 萬元。</p>
