# 1-1 污水下水道建設計畫

# 2 案例說明

## 2-2 下水道損壞原因

## 2-3 主要損壞原因分析與檢討

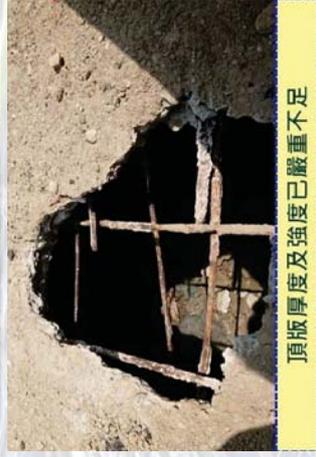
建設已30餘年  
材料老化破損  
造成承重不足

頂版及側牆鋼筋外露鏽蝕

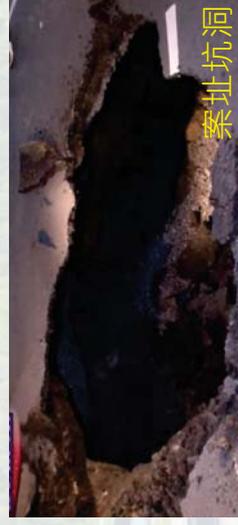
為污水之用戶接管200  
mm管徑受豪雨沖刷造  
成損壞。

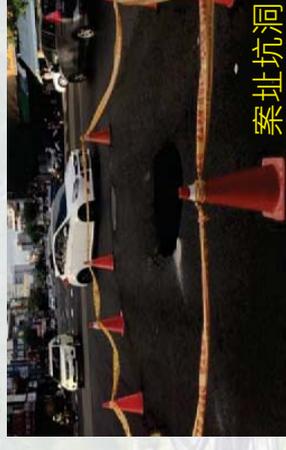
為污水管線900 mm管徑管  
線與人孔銜接處破損，地下  
水挾帶土砂流入，進而掏空。

案址坑洞
