案例名稱：臺南市海安路地下街工程設計施工不當致延遲啟用

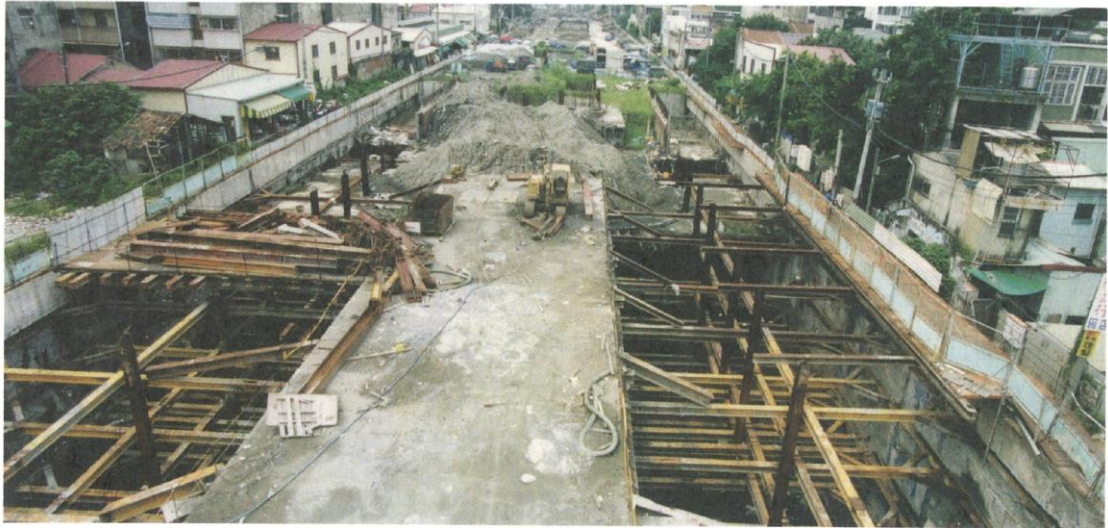
圖 3. 動工近十年仍是一片狼藉

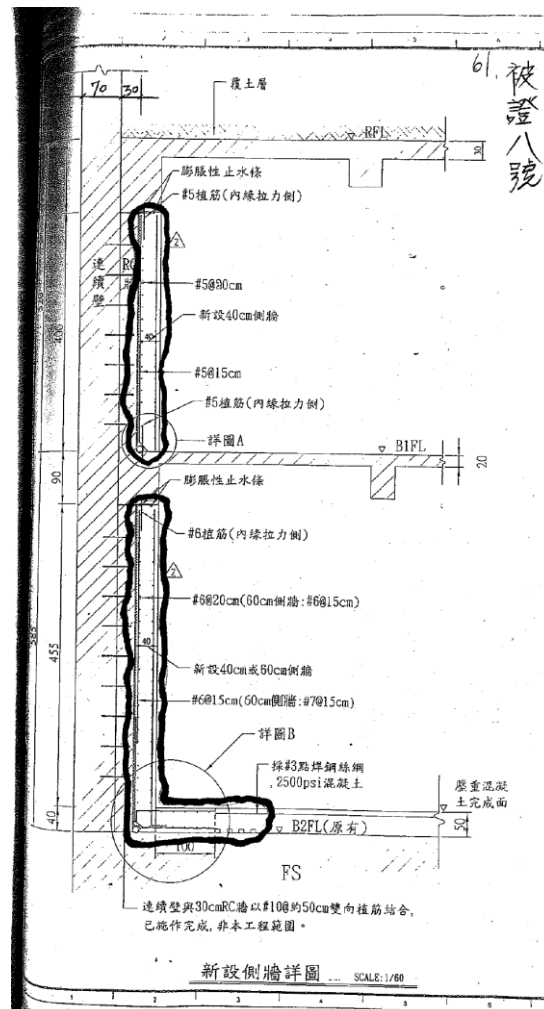
圖 4. 滲水及上浮改善措施圖說

項目	說明
案例概況	臺南市政府於繁華中正商圈（如圖 1、2）辦理土地徵收，於 82 年 4 月進行路面拓寬、市集地下化及停車場等 3 項指標工程，長度 886 公尺，金額 32 億元。因地處台江內海浮覆地，設計及施工缺失造成開挖湧水、結構滲水及 883 戶損鄰事件，開工多年工地仍一片狼藉（如圖 3）。
失敗原因	一、設計疏失：地下水位較實際值低估 50 公分及連續壁單位長度摩擦阻抗高估 10 噸，致抗浮力不足情形，依原設計施作至地下三層，有上浮情形。 二、施工瑕疵：70 公分連續壁與 30 公分 RC 牆處，因連續壁包泥及牆體蜂窩、厚度不足等施工不當因素，產生滲水。
處理情形	一、終止契約另案招標辦理改善。 二、為改善抗浮力不足之情形，需增設 84 公分厚壓重混凝土，惟此舉將影響地下層之使用，故採下列方式辦理（如圖 4）： （一）將原設計地下三層改為兩層，並增加 50 公分厚壓重混凝土，改善滲水及上浮情形。 （二）依上述改善方式後仍不足之壓重混凝土，於結構體內側加設 40 公分 RC 牆，改善滲水亦補強結構。
