案例名稱：嘉義市政中心九樓禮堂貓道工程因趕工造成天花板崩塌

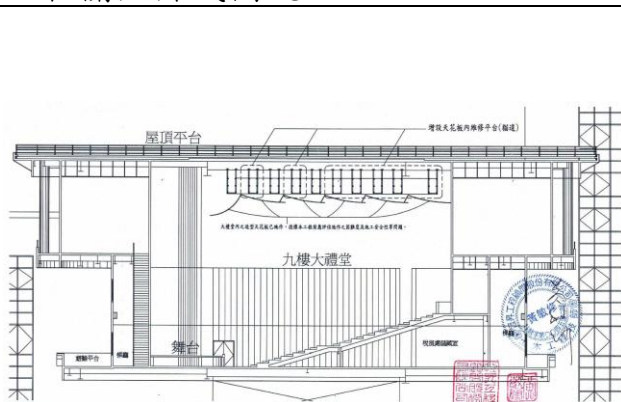
圖 1. 天花板採波浪狀設計

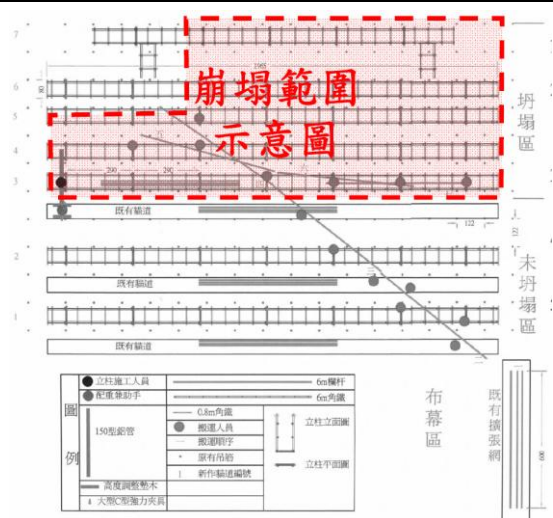
圖 2. 崩塌範圍平面圖

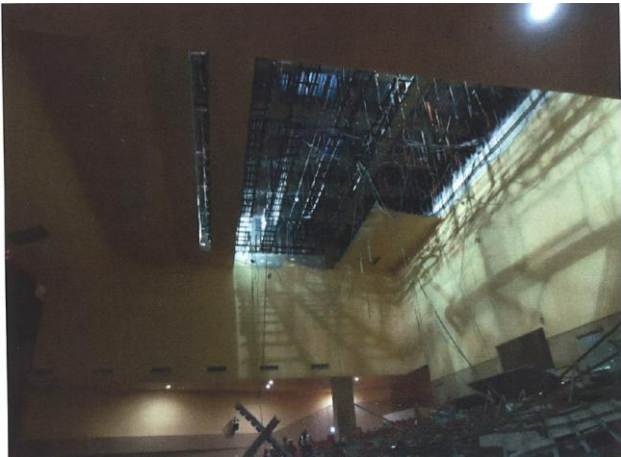
項目	說明
案例概況	嘉義市政府於 93 年底完成禮堂天花板工程 (如圖 1、2)，其後 7 年間曾進行燈光、音響工程施工；於 100 年底進行天花板上部侷促空間之貓道工程，施工廠商進度落後辦理趕工，因施工不當造成天花板大面積崩塌 (如圖 3)。
失敗原因	<p>一、前次工程之設計施工缺失 (崩塌後鑑定發現)：</p> <p>(一) 吊筋與暗架支撐架僅以螺栓接合，未使用墊片以擴大接觸面積。</p> <p>(二) 原設計吊筋總數 625 支，現況 126 支，短少 499 支。</p> <p>二、施工不當：</p> <p>(一) 廠商未確實依契約規定，就寬度及高度受限之侷促空間 (如圖 4) 合理評估並擬定施工材料及人員之進場排程。</p> <p>(二) 進度落後下，於侷促空間湧進大量施工人員趕工 (如圖 5)，對吊筋產生碰撞、擠壓、或物料暫置接觸，導致吊筋與支撐架瞬間增加之力量超出原設計甚多，加以天花板採傾斜設計及吊筋無墊片，使葫蘆孔處變形 (如圖 6、7)，造成接合脫離、天花板掉落。</p>
處理情形	一二審法院均判決貓道施工廠商應負擔全數修復費用 143 萬 6 千元。

圖 3. 崩塌照片

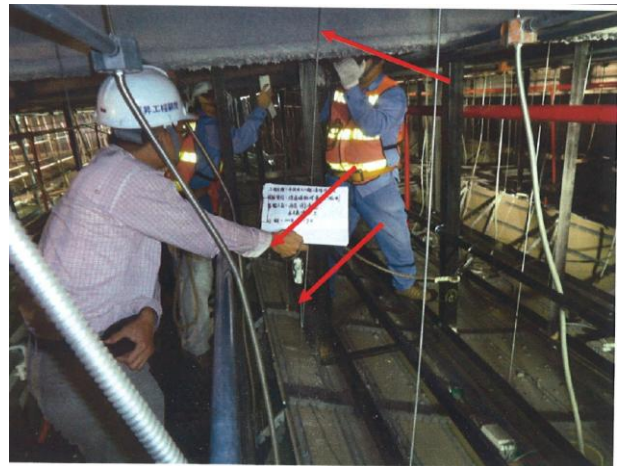
圖 4. 施工空間侷促

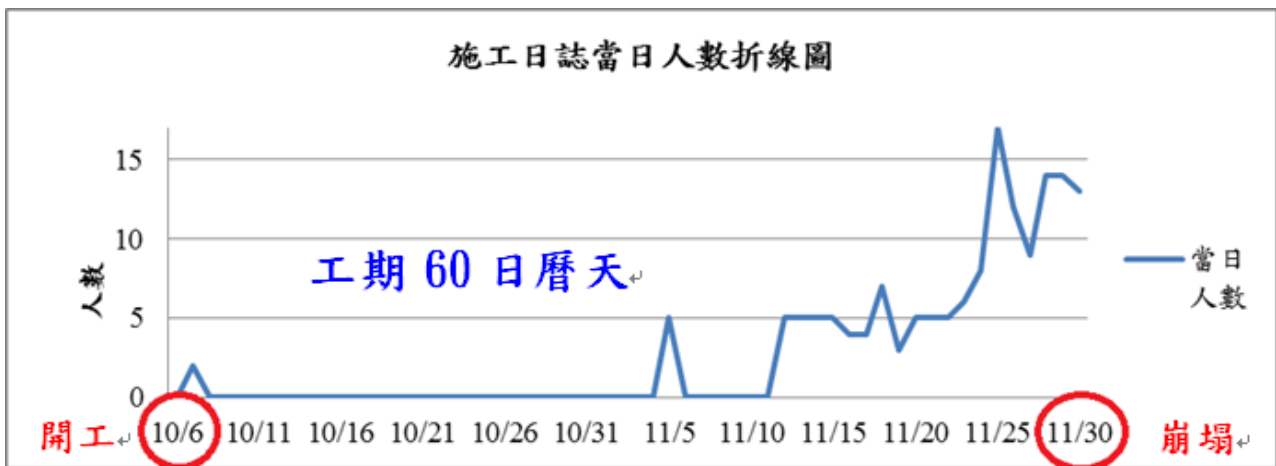
圖 5. 現場出工人數圖

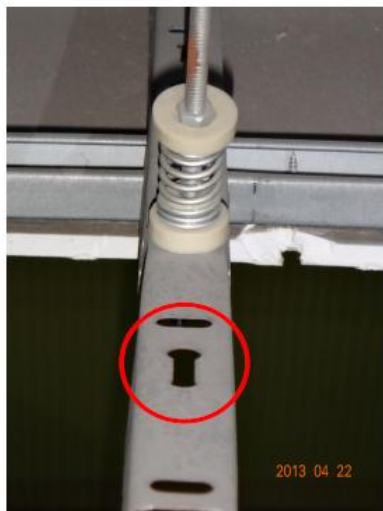
圖 6. 天花板吊筋與支撐架接合圖

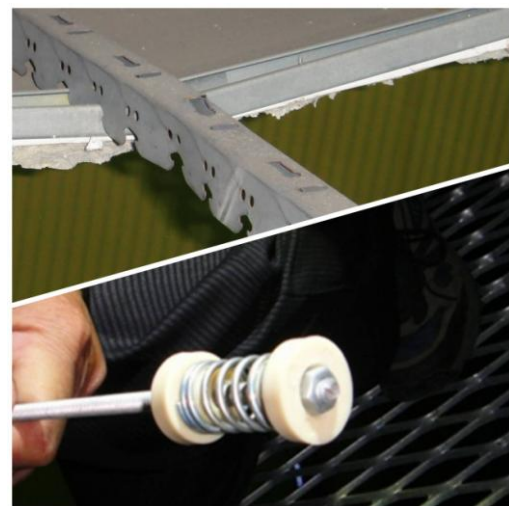
圖 7. 僅螺帽而無墊片，造成葫蘆孔擴孔致吊筋脫落
