發生問題案例資料

案例名稱：嘉義鴨母寮大排牛挑灣段防汛道路坡面工崩坍事故

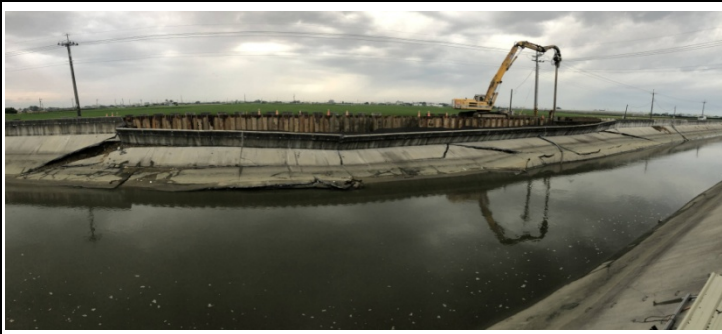
項目	說明
案例概況	本案工程(「鴨母寮排水豐年橋上游段治理工程(三工區)」)107年10月23日驗收通過後，於108年8月9日發生工區內防汛道路右岸7k+230~7k+290處之坡面工崩坍滑落至河道情事。
發生問題原因	<p>經嘉義縣政府(下稱縣府)委請台灣省土木技師公會進行鑑定，依鑑定報告書及後續補充報告所提出之鑑定結論，本案崩坍原因如下：</p> <p>一、倒伏壩排水快，引起渠底沖刷及誘發背填土流失：上下游由嘉南農田水利會所設倒伏壩排水流速過快，引起渠底沖刷及誘發坡面工背填土流失。</p> <p>二、地下水位高，未妥適處理：本案工區防汛道路土堤外側地下水位高，而坡面工混凝土施工完成後，圍堰與點井抽水等設施礙於渠道與工期等條件下而移除，造成地下水回滲至坡面工回填土，使坡面工在水平向有破裂並滲水之現象。</p>
處理情形	<p>一、延長保固期限：縣府108年12月24日召開本案之修復情形及後續保固期間延長協調會議，決議由本案施工廠商延長保固期限半年，並持續監測及做必要之修復補強。</p> <p>二、已完成損壞修復：施工廠商依前開會議紀錄結論，對本次崩塌地點及工區內其他產生局部破損之坡面工進行損壞修復，已於109年1月7日修復完畢。</p> <p>三、汛期期間開啟倒伏壩，及坡面工增設洩水孔：縣府已協調嘉南農田水利會於汛期期間開啟倒伏壩。另由施工廠商對工區內之坡面工每2公尺增設單排洩水孔，以增加排水效率。</p>
*相關照片或圖說

坡面工崩塌損壞情形

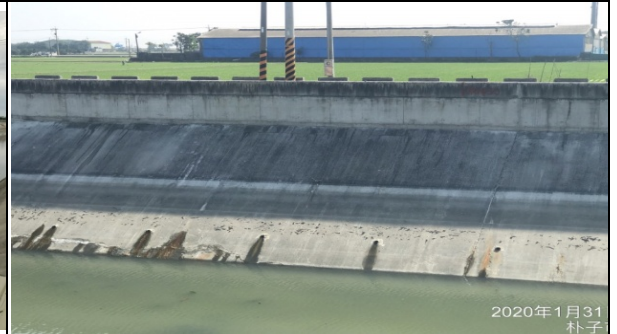
坡面工增設洩水孔
