# 雲林縣政府

## 全民監督公共工程 106年度執行績效檢討報告

工程名稱：106年度褒忠鄉馬鳴山重劃區田洋段343等地號田洋小排1-11排水路改善工程  
(通報案件編號10600001424；處理天數：13天)

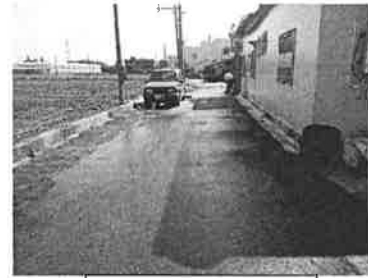
(1)施工完未將地上泥沙清除，且並未灑水造成塵土飛揚，東北季風將至，有揚塵之疑慮。 ——>

道路路面不潔清理

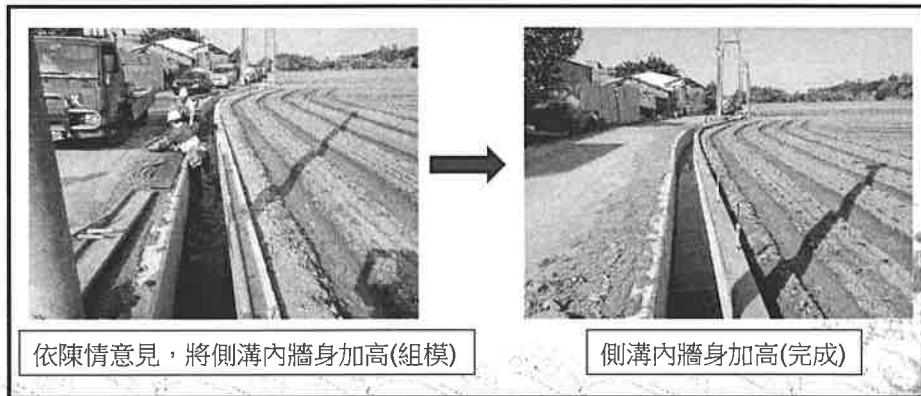
- (1)缺失改善之處眾多，且部分改善亦須時間，如缺失2，承商為配合民眾需求，將原本排水溝內外牆高低不一部分，重新組模，將內牆加高等，耗時甚多。

(2)水溝中段區，水溝牆身高程左右不一、肉眼即能看出落差。 ↘

依陳情意見，將側溝內牆身加高(組模)

側溝內牆身加高(完成)

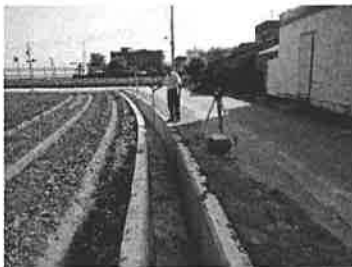
(3)水溝底部高程不一，影響排水效果且多處積水，有蚊蟲孳生之疑慮。 ↓

渠底清淤，並全面檢測渠底高程

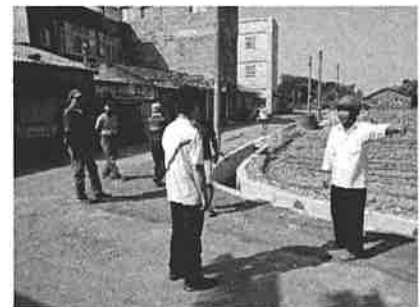
(4)新建水溝之位置是否與設計符合，有多處向農地內縮使諸多農民憤慨不已。 ↘

廠商表示為消除農民疑慮此段轉彎處將打除重作並依以地籍圖所示直角方式施作

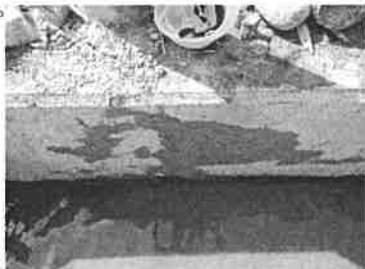
(5)水溝牆身多處蜂窩、中段位置有二次施工並未有止水之設施。 ↘

蜂窩修補完成
