案例名稱：人行景觀吊橋無預警崩塌

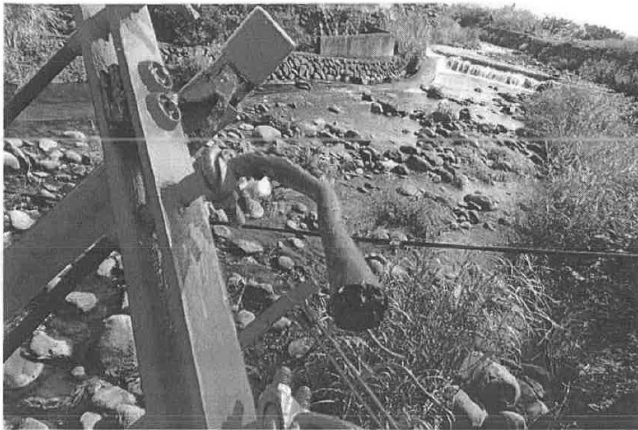
附圖 1

項目	說明
案例概況	某公所於淡金公路旁之「根德水車公園」興建人行吊橋，因地處鄰海為延緩鏽蝕、延長使用年限，採鋼索鍍鋅並披覆 PVC 方式設計，完工日期為 96 年 10 月 4 日，詎於 102 年 11 月 17 日下午 4 時許，在無震、無風、無雨情況下發生斷裂（如附圖 1、2、3），造成 4 人跌落之傷害事件。
發生問題原因	<p>一、高拉力螺桿與鋼索採壓接方式結合，鋼索外 PVC 披覆層裁切後再予壓接，使套管末端與 PVC 披覆層交接處產生縫隙（如附圖 4），因而在海風吹襲夾帶鹽分入侵且貯留情形下，加速鋼索鏽蝕（如附圖 5、6），惟本案因全數鋼索皆有鏽蝕現象而於一根鋼索失敗後即造成全部斷裂，致使吊橋崩塌。</p> <p>二、因過分信任鋼索鍍鋅加披覆 PVC 方式設計能延緩鏽蝕，以致維護管理合約僅採目視巡檢，此巡檢方式無法立即發現 PVC 披覆層下之鋼索鏽蝕狀況（如附圖 4），而給予立即處置。</p>
處理情形	<p>一、公所對人行吊橋之設計、施工、監造及巡檢等 4 單位同時列為被告，提出賠償訴訟；地方法院一審判決認設計公司防鏽設計確有過失，其餘施工、監造及巡檢單位無明顯疏失。</p> <p>二、鋼索吊橋應因地制宜避免過度之保護（鍍鋅+披覆 PVC）設計，以免有鹽分貯留而加速鏽蝕、損害情形無法立即揭露（如附圖 5、6）。</p> <p>三、就已完工之其他相同設計案例，於維護管理期間適時增加非破壞性檢測，以充分掌握鋼索狀況。</p>
