# 案例名稱：國道3號3.1公里崩塌事件

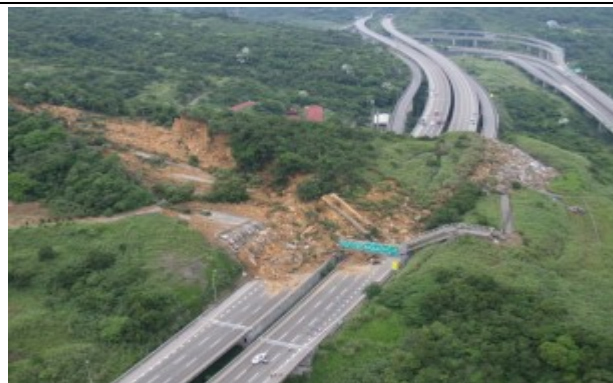
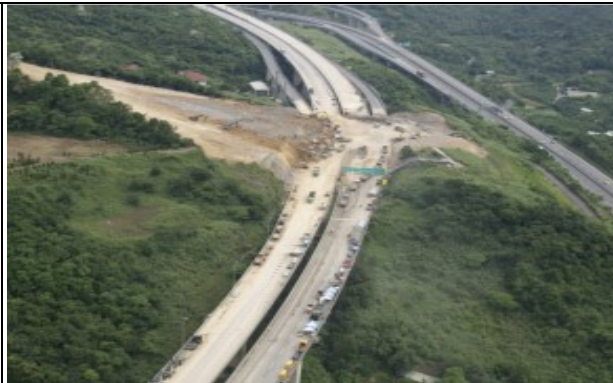
項目	說明
案例概況	國道3號大埔段南下3.1公里處邊坡於99年4月25日發生嚴重崩塌，近20萬立方公尺土石坍滑至國道路面，阻斷高速公路交通，並導致3車遭掩埋及4人罹難。
發生問題原因	<p>據監察院糾正報告，摘述如下：</p> <p>一、邊坡穩定分析之原始設計剖面與真實滑動剖面間存在一夾角差異，且真實滑動剖面於地震狀態下之邊坡穩定安全係數並不符合規範要求。地錨於規劃設計時，僅側重（集中）於順向坡之下半部，然對順向坡之上半部則未施作任何穩定措施，順向坡上半部恐有發生張力裂縫之虞。</p> <p>二、本案工程主管機關未恪遵「公路養護手冊」規定，確實執行本案崩塌邊坡之巡查作業，地錨從87年初施作完成迄崩塌事件發生期間，其預力是否逐漸損失及鋼腱（鋼絞線）是否發生鏽蝕，無從得知。</p> <p>三、「公路養護手冊」規定巡查範圍僅限於用地或路權範圍內，至於用地或路權範圍外，屬上下邊坡不可分割者，卻未實施相關巡查。</p>
處理情形	<p>據監察院糾正報告及交通部高速公路局對於本案之簡報資料，摘述如下：</p> <p>一、交通部委託專案小組進行國道3號32處順向坡總體檢，並辦理排水設施清淤，增設改善地表水與地下水之排水功能，以水泥砂漿填補改善預鑄錨座與地面有接合不良情形等措施。</p> <p>二、加強國道3號順向坡監測及管理，包括在邊坡適當位置裝設傾斜計、水位計，藉以觀測邊坡地層潛變之狀況，並委託專業機構辦理邊坡監測及依據監測資料，分期分區辦理邊坡穩定之補強作業；全面檢討改進現行養護規範、邊坡加固方式的適用性及施工方法。</p> <p>三、權責機關成立「邊坡監測系統設置、後續管理維護制度檢討改善」任務編組，全面檢視並維護高速公路沿線邊坡。</p>
