案例名稱：高屏大橋斷橋事件

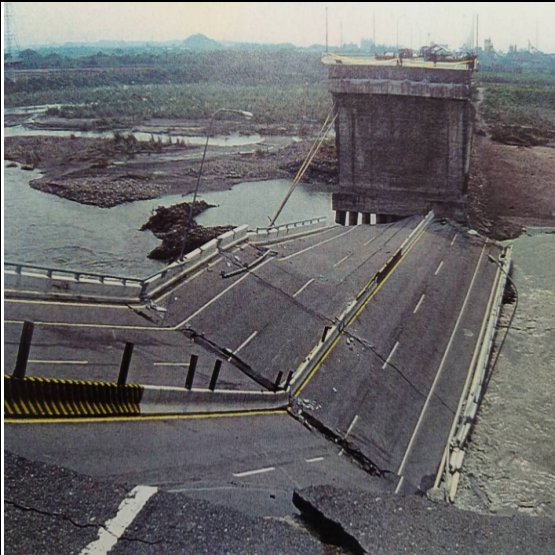
項目	說明
<p>案例概況</p>	<p>一、舊高屏大橋於67年通車，當初設計時，P1至P18橋墩採用沉箱基礎，深度18~21.3公尺不等；P19至P39橋墩採用60cm*60cm方形空心預力基樁，除P25至P29(深槽區)採用30公尺至45公尺樁長外，其餘高灘地之P19至P24暨P30至P39採用18公尺樁長。</p> <p>二、在碧利斯颱風帶來大量降雨影響下，於89年8月27日發生塌陷(P22橋墩倒塌)，造成民眾22人輕重傷及17部汽機車掉落河中，嚴重影響高雄市與屏東縣往來交通。</p>
<p>發生問題原因</p>	<p>據本會調查報告及監察院糾正報告所載，本案斷橋關鍵原因如下：</p> <p>一、砂石超限濫採，致河床下降，橋墩基樁已有裸露： 在64年至84年間高屏溪河床嚴重下降(高屏大橋上、下游附近河床高程平均下降約8公尺)，造成橋墩基樁裸露，致摩擦樁之摩擦面積大幅減少，承载力大幅下降，且可能伴隨挫屈甚至折斷之不穩定現象。</p> <p>二、塌陷橋墩(P22)樁長僅18公尺，又河段深槽區自原設計之P25至P29處，變移至塌陷橋墩(P22)附近，減少有效樁長，保護工亦不足： 在洪水不斷攻襲全橋橋基情況下，原本僅受蛇籠保護之橋墩(P22)因缺乏同流況之其他橋墩(如第23號至第34號)有消波塊、阻擋樁等保護措施，且其樁長僅18公尺，形成弱面，進而造成河道水流方向與深槽區位置快速改變，而後再演變為橋基沉陷致斷橋之災情。</p>
<p>處理情形</p>	<p>一、斷橋事件發生後，交通部公路總局(下稱公路總局)即辦理搶修工程，包含在原斷橋處採鋼橋修復、部分橋墩辦理鋼構補強等，並於90年3月31日完工通車。</p> <p>二、為徹底解決高屏大橋橋基裸露所衍生之安全問題，公路總局於90年底辦理高屏大橋改建工程，工程內容主要在既有橋梁兩側改建，新橋其兩端與既有橋梁及道路銜接，並於雙向各增設一線快車道成為雙向各三線快車道一線機車道，工程範圍全長1,850公尺；本案工程於91年2月開工，於97年5月13日完工，97年7月22日正式通車。</p> <p>三、自高屏大橋斷塌事件發生後，公路總局立即針對全國省道橋梁進行全面普檢，並針對有急迫改善需要之橋梁提出「公路受損橋梁重建及改善計畫」，針對全國34座省道受損橋梁進行重建及改善工程，該項計畫並已於97年7月完成。交通部並於100年12月20日訂頒「橋基保護工設計規範」。</p>

說明：P22~P23 與 P21~P22 間崩落
(陳振川教授提供)

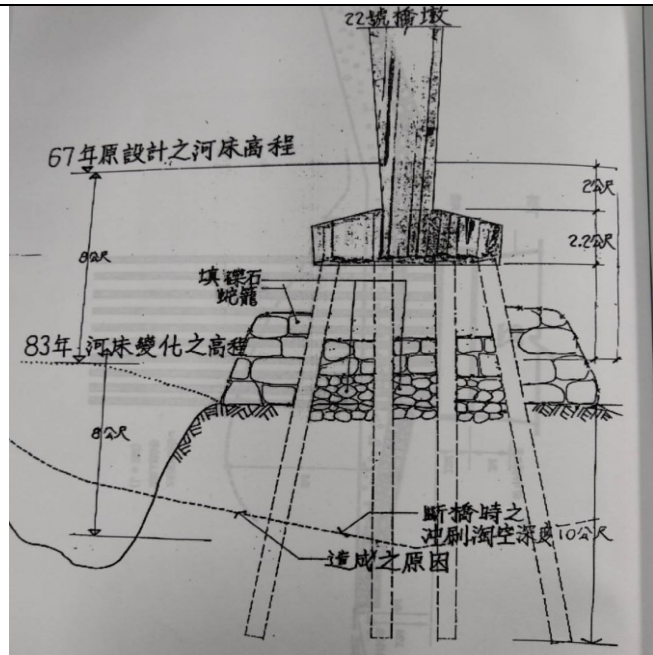
說明：P22橋墩河床高程變化
