案例名稱：后豐大橋斷橋事件

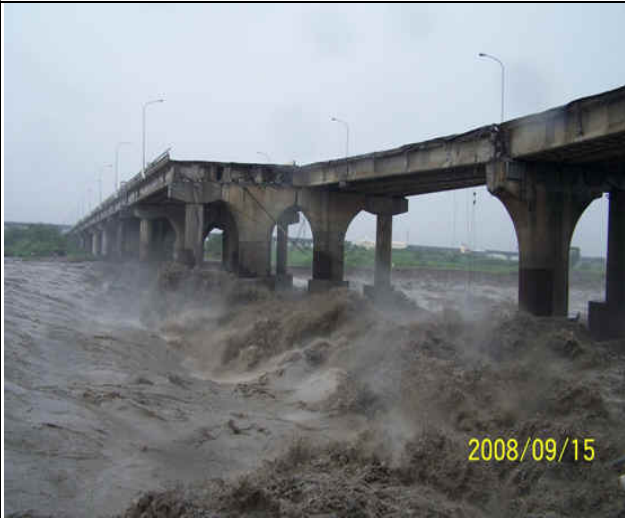
說明：后豐大橋斷橋橋墩處

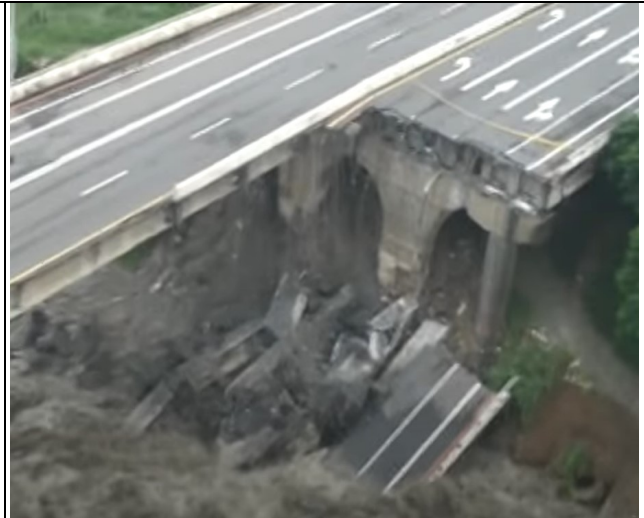
說明：后豐大橋斷橋處空拍照
