案例名稱：公路擋土牆施工期間發生側向位移

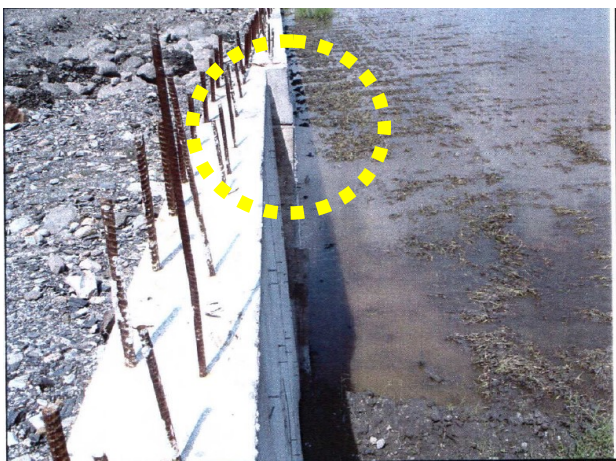
項目	說明
案例概況	某公路工程由 A 公司設計、B 公司監造，因施工廠商提出擋土牆下原設計 80 公分 PC 樁恐有施工振動損鄰之虞，建議部分地點變更基樁型式，其後由施工廠商、監造廠商、設計廠商與機關開會，設計廠商建議採全套管基樁，會後決議參考鄰近地質條件差異不大之採 40cm 預壘樁施作成功案例，然卻於施工中發生 2~26cm 不等之擋土牆位移。
發生問題原因	一、事故後經會同開挖，發現擋土牆結構並未發現有斷面破裂情形，預壘樁有樁頭開裂、樁頭砂漿龜裂剝落破壞、樁身縮小或包泥、部分鋼筋彎曲等現象。 二、依現場所作預壘樁水泥砂漿鑽心取樣，其抗壓強度為 $17\text{kg}/\text{cm}^2 \sim 62\text{kg}/\text{cm}^2$ ，約為預壘樁設計強度 $175\text{kg}/\text{cm}^2$ 之 10%~35%，無法承受原設計剪應力。失敗主因為未能確認敲除後露出之樁體強度是否達規範要求，即容許施工廠商施作上部擋土牆。
處理情形	一、修復方案改為樁徑 60cm 之預壘樁，總修復費用 1,828 萬元。 二、機關認定設計廠商負擔 50%、施工廠商負擔 25%、監造廠商負擔 25%，各廠商分別提出訴訟，目前高等法院審理中。

圖 1. 擋土牆體出現相對位移

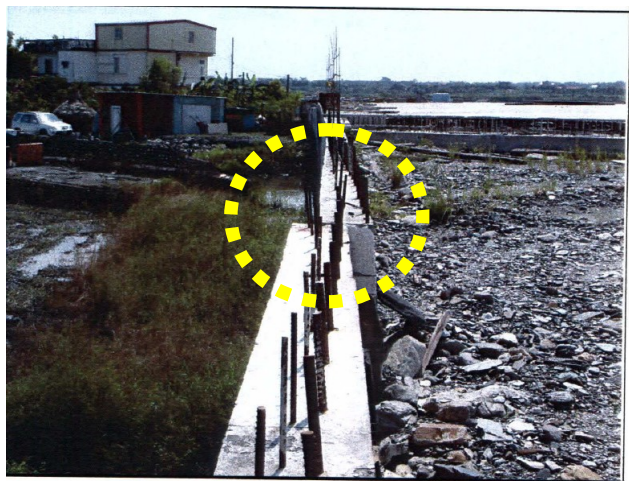
圖 2. 擋土牆體出現相對位移
