案例名稱：麥寮施厝大排護岸坍塌事件

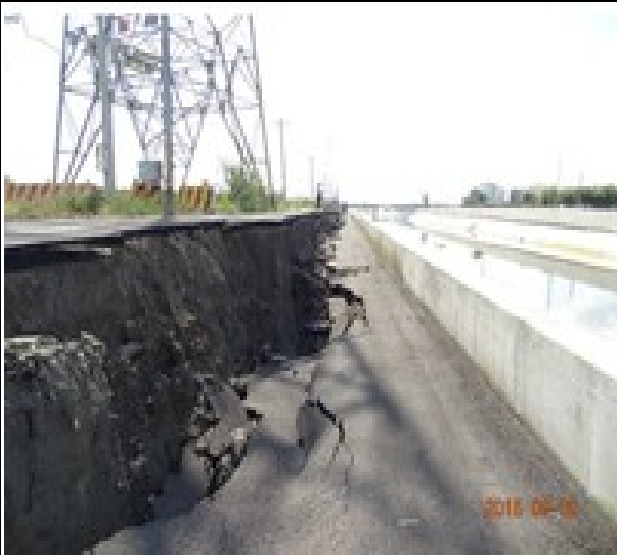
項目	說明
案例概況	雲林縣政府辦理麥寮鄉施厝大排復建工程，於104年5月26日完工，因未督促設計廠商辦理地質調查並檢討護岸穩定性，同年8月31日發生護岸崩塌及水防道路路面沉陷情事，徒增修復經費約新臺幣388萬元；期間為釐清坍塌原因及責任歸屬等問題，遲至105年8月17日始辦理修復施工，並於106年5月完工。
發生問題原因	據本會技師懲戒決議書及法院判決書內容，本案設計疏失摘述如下： <p>一、設計時未辦理現地鑽探及邊坡穩定分析：</p> 護岸基礎埋入河床須達何一定深度始能發揮其應有之防護功能，一般難以取得實際數據資料，須輔以邊坡穩定分析做為評估沖刷衝擊之依據，進而確定護岸基礎之埋設深度；惟設計廠商於本案水利工程設計（含變更設計）階段並未進行現地鑽探，亦未進行現地邊坡穩定分析，致設計護岸基腳深度是否符合安全規範，不無疑義。 <p>二、未注意堤後排水功能通暢度：</p> 工區兩側設有灌排水路，依現場環境調查銜接台61線、台17線處堤後排水功能完善，但其他區段堤後既有灌排水路大多堵塞、雜草叢生，且整段水路並未有集水設施及橫越堤防之管涵排放，實已失去集排水功能，故暴雨時水防道路及田區逕流量不易由後方排出，在護岸背填土水位過高情況下，增加護岸崩塌風險。
處理情形	<p>一、雲林縣政府於106年5月完成本案修復，並扣減設計廠商造成之修復費用約新臺幣388萬元；目前麥寮鄉施厝大排使用正常，並能發揮防洪功能。</p> <p>二、雲林縣政府自106年11月9日起將地質鑽探及應力穩定分析等工項，納入其他排水改善工程技術服務契約書，要求設計廠商辦理，確保工程設計品質。</p> <p>三、本案設計技師經提送本會技師懲戒委員會審議結果，予以申誡。</p>
* 相關照片或圖說

說明：堤內側坍塌情形

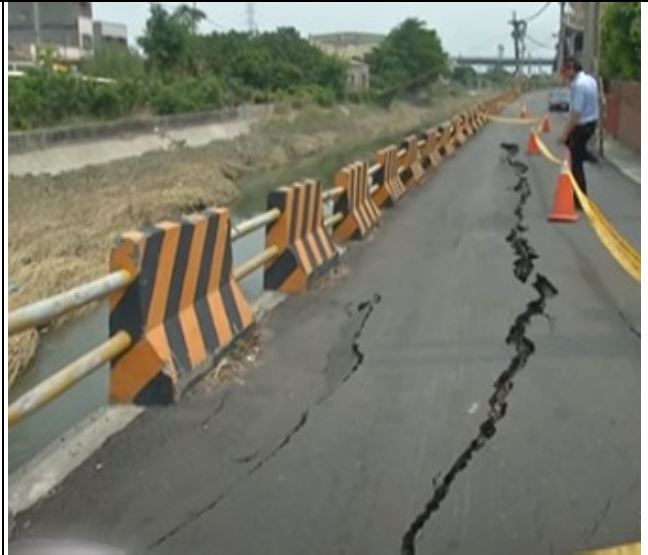
說明：護岸道路坍塌情形
