# 案例名稱：日野賀橋災害復建工程設計疏失

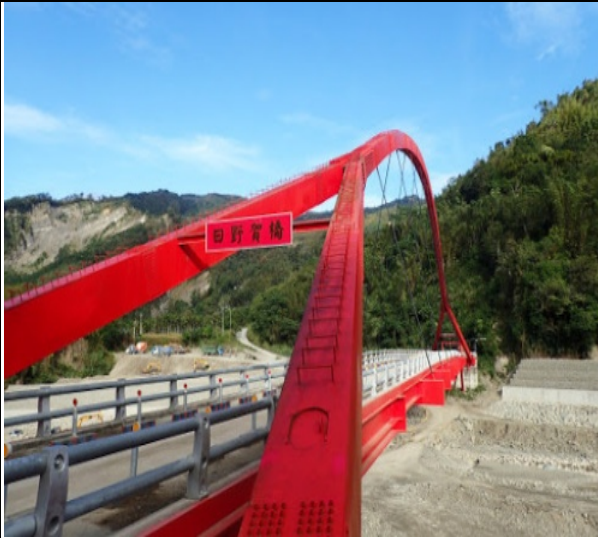
說明：日野賀橋現況照片(近照)

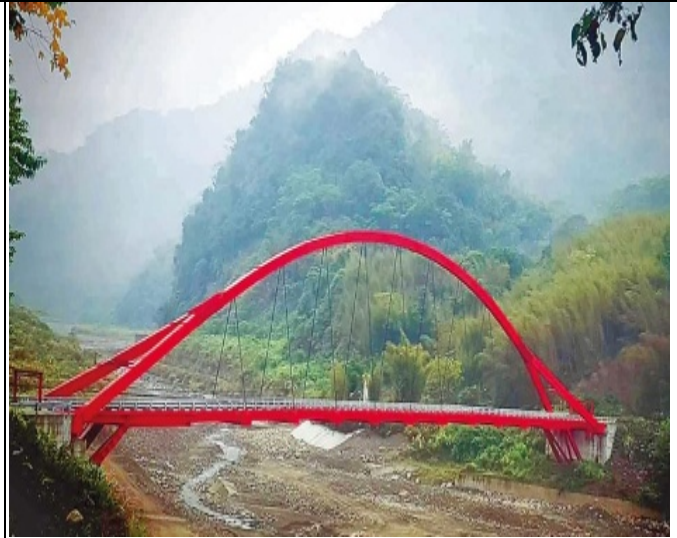
說明：日野賀橋現況照片(遠照)
