# 案例名稱：新莊區臺一線高架道路橋梁施工及維護缺失

項目	說明
案例概況	新莊區新北大道二段之臺 1 線高架路段於 109 年 3 月 8 日發生混凝土塊掉落砸中車輛一案
失敗原因	<p>案經本會、交通部、設計、施工及巡檢廠商充分討論，釐清本案伸縮縫處掉落混凝土塊事故應係下列兩項因素反覆交互作用所造成：</p> <p>一、<b>防水橡膠條破損及安裝伸縮縫敲除部分混凝土</b>：本案伸縮縫 84 年設計係採國外進口模組型伸縮縫。因橋面有路拱設計而伸縮縫橡膠材料年久破損，致橋面雨水逕流至路側積水並直接由伸縮縫滲漏；又新北市政府提供鄰近處伸縮縫照片，橋面板預留安裝模組型伸縮縫之預留槽(如圖一)有部分混凝土厚度遭打除之情形(如圖二)，據此推測恐係原預留槽深度不足，為安裝模組型伸縮縫與路面齊平，而需打除其下方部分混凝土，致伸縮縫滲漏而下之積水，易因混凝土厚度減少再往下滲漏至橋面板底部，進而造成底部鋼筋銹蝕及混凝土劣化。</p> <p>二、<b>支承墊片損壞，車行反覆撞擊加劇</b>：本案伸縮縫更換前經民眾反映已有異聲，應係該模組型伸縮縫中梁下方之支承墊片(鐵氟龍板)已損壞鬆脫，致車行造成伸縮縫中梁反覆衝擊震動，加上鋼筋銹蝕，進而加劇橋面翼板處原已有裂隙狀態之混凝土保護層掉落。</p>
處理情形	<p>一、新北市政府已於 109 年 3 月底更換該處伸縮縫完竣。</p> <p>二、新北市政府將針對該段高架橋梁之混凝土劣化處加強檢測，有危害行人及車行安全處應優先即時處理。</p>

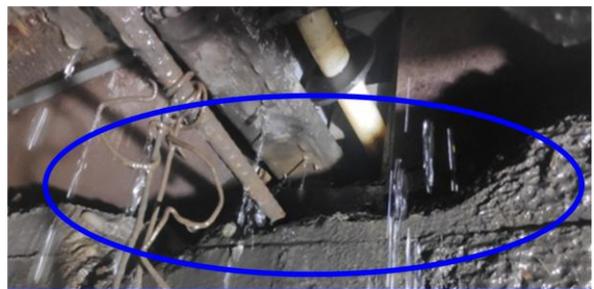
圖二：A-A'剖面圖

A-A'剖面圖：  
橋面板預留安裝模組型伸縮縫之預留槽  
有部分混凝土厚度遭打除之情形。
