# 案例名稱：臺南市海安路地下街工程設計施工不當致延遲啟用

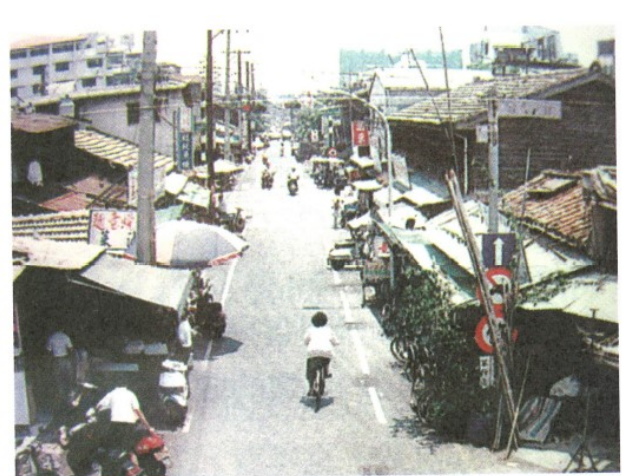
圖 2. 未開挖前海安路街景

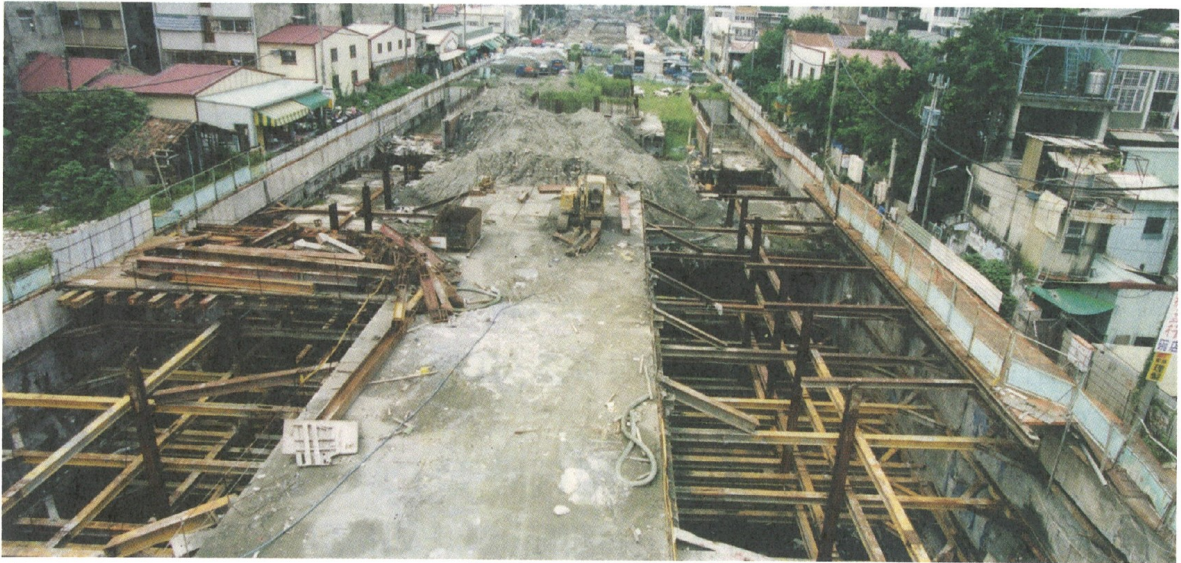
項目	說明
案例概況	臺南市政府於繁華中正商圈 (如圖 1、2) 辦理土地徵收，於 82 年 4 月進行路面拓寬、市集地下化及停車場等 3 項指標工程，長度 886 公尺，金額 32 億元。因地處台江內海浮覆地，設計及施工缺失造成開挖湧水、結構滲水及 883 戶損鄰事件，開工多年工地仍一片狼藉 (如圖 3)。
發生問題原因	一、設計疏失：地下水位較實際值低估 50 公分及連續壁單位長度摩擦阻抗高估 10 噸，致抗浮力不足情形，依原設計施作至地下三層，有上浮情形。 二、施工瑕疵：70 公分連續壁與 30 公分 RC 牆處，因連續壁包泥及牆體蜂窩、厚度不足等施工不當因素，產生滲水。
處理情形	一、終止契約另案招標辦理改善。 二、為改善抗浮力不足之情形，需增設 84 公分厚壓重混凝土，惟此舉將影響地下層之使用，故採下列方式辦理 (如圖 4)： (一) 將原設計地下三層改為兩層，並增加 50 公分厚壓重混凝土，改善滲水及上浮情形。 (二) 依上述改善方式後仍不足之壓重混凝土，於結構體內側加設 40 公分 RC 牆，改善滲水亦補強結構。

圖 3. 動工近十年仍是一片狼藉

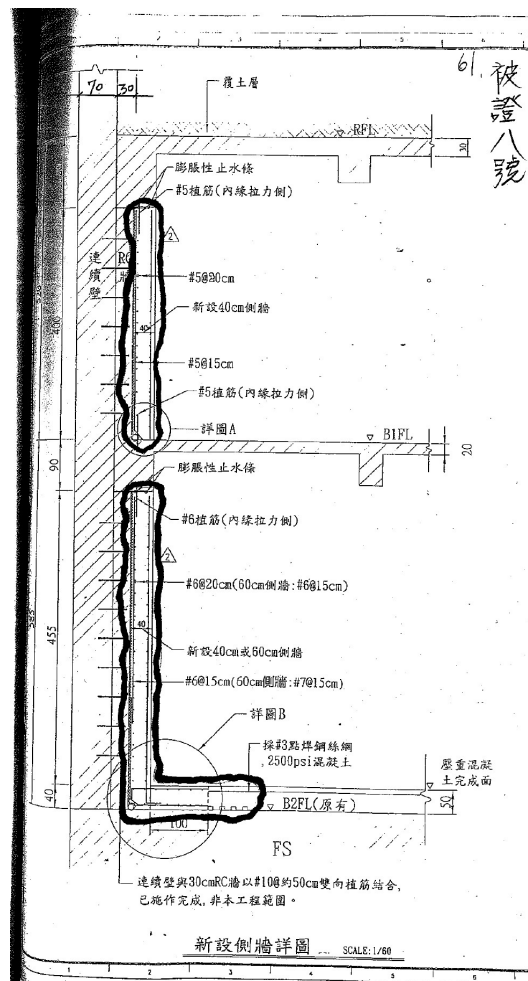
圖 4. 滲水及上浮改善措施圖說
