案例名稱：嘉義市政中心九樓禮堂貓道工程因趕工造成天花板崩塌

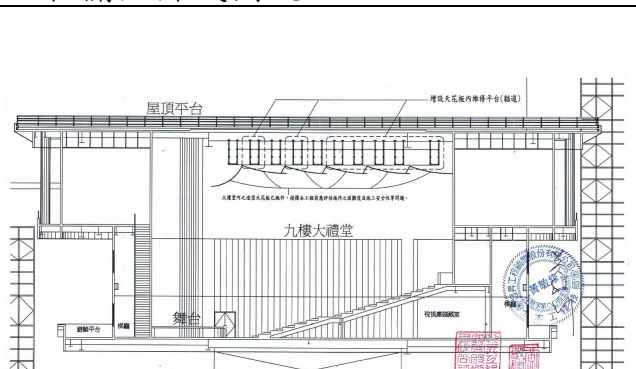
圖 1. 天花板採波浪狀設計

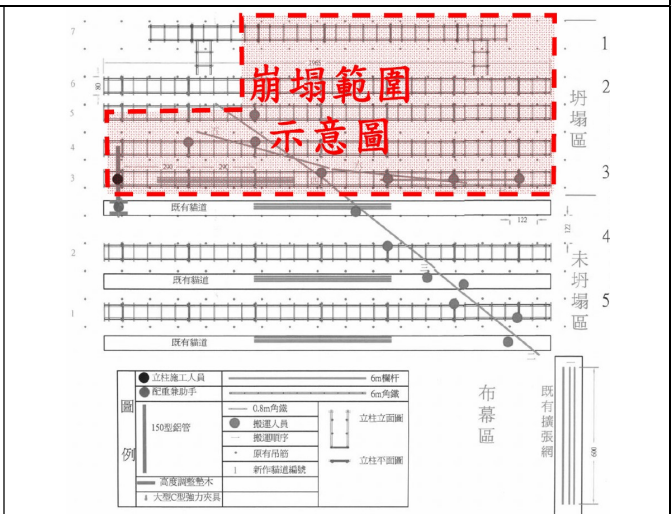
圖 2. 崩塌範圍平面圖

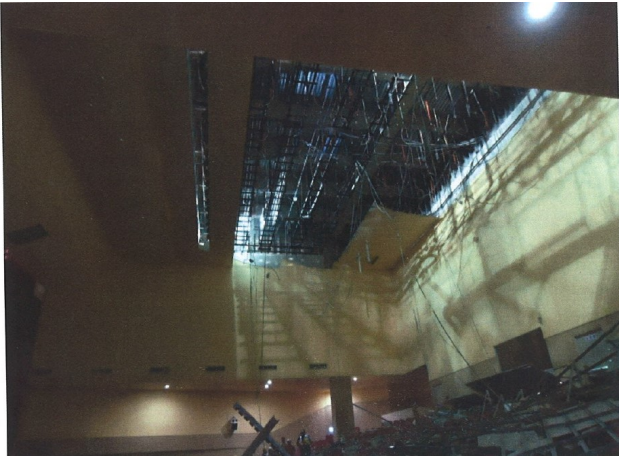
項目	說明
案例概況	嘉義市政府於 93 年底完成禮堂天花板工程 (如圖 1、2)，其後 7 年間曾進行燈光、音響工程施工；於 100 年底進行天花板上部侷促空間之貓道工程，施工廠商進度落後辦理趕工，因施工不當造成天花板大面積崩塌 (如圖 3)。
發生原因	<p>一、前次工程之設計施工缺失 (崩塌後鑑定發現)：</p> <p>(一) 吊筋與暗架支撐架僅以螺栓接合，未使用墊片以擴大接觸面積。</p> <p>(二) 原設計吊筋總數 625 支，現況 126 支，短少 499 支。</p> <p>二、施工不當：</p> <p>(一) 廠商未確實依契約規定，就寬度及高度受限之侷促空間 (如圖 4) 合理評估並擬定施工材料及人員之進場排程。</p> <p>(二) 進度落後下，於侷促空間湧進大量施工人員趕工 (如圖 5)，對吊筋產生碰撞、擠壓、或物料暫置接觸，導致吊筋與支撐架瞬間增加之力量超出原設計甚多，加以天花板採傾斜設計及吊筋無墊片，使葫蘆孔處變形 (如圖 6、7)，造成接合脫離、天花板掉落。</p>
處理情形	一二審法院均判決貓道施工廠商應負擔全數修復費用 143 萬 6 千元。

圖 3. 崩塌照片

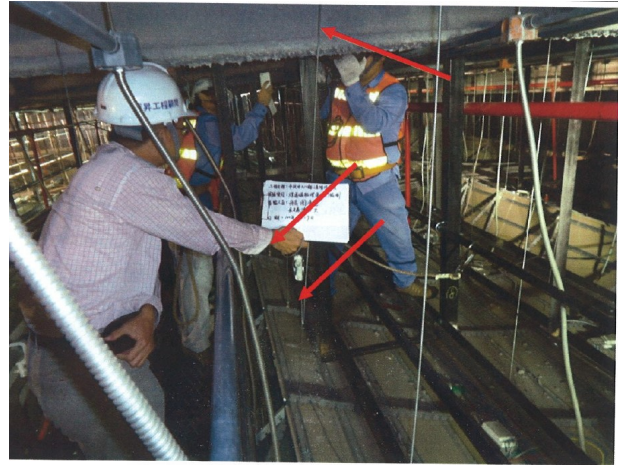
圖 4. 施工空間侷促

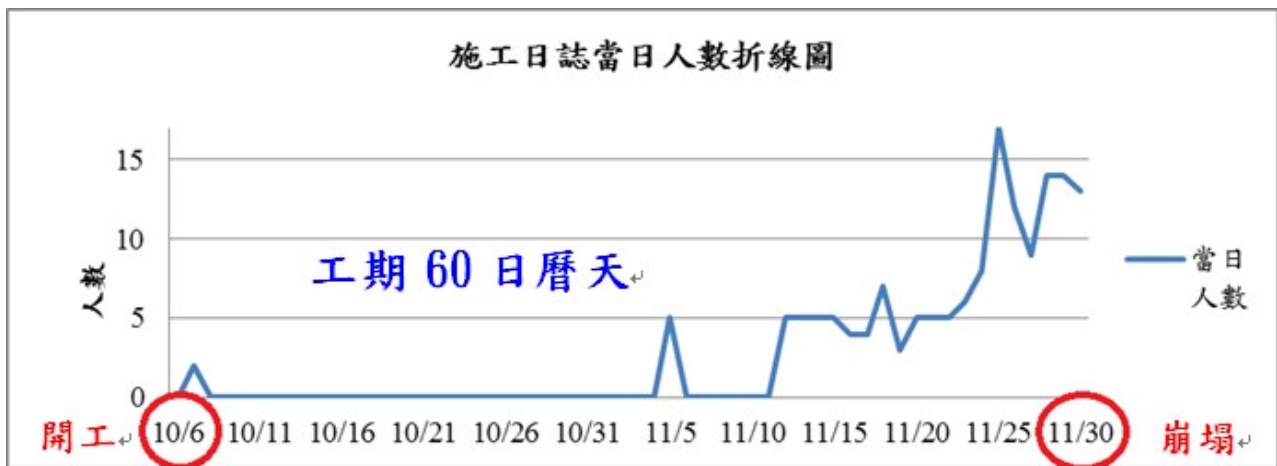
圖 5. 現場出工人數圖

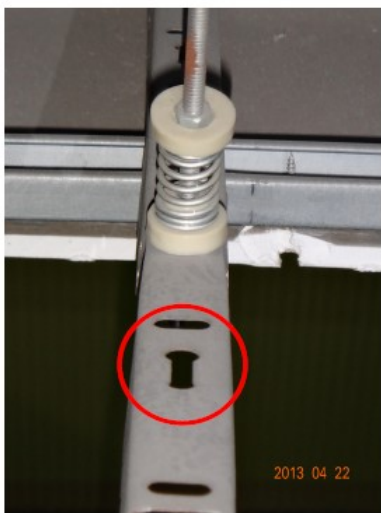
圖 6. 天花板吊筋與支撐架接合圖

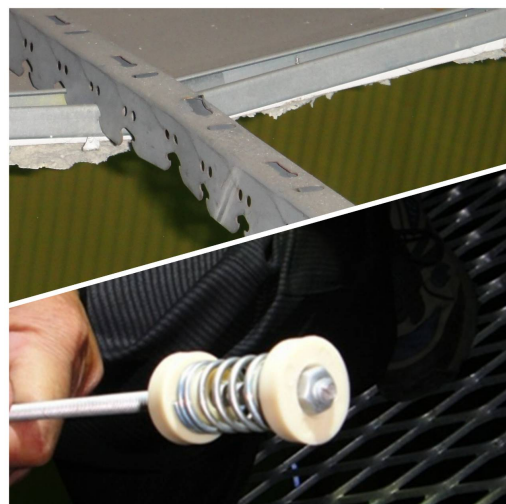
圖 7. 僅螺帽而無墊片，造成葫蘆孔擴孔致吊筋脫落
