案例名稱：西濱快速道路白沙屯交流道北上出口匝道鋪面設計考量欠周延

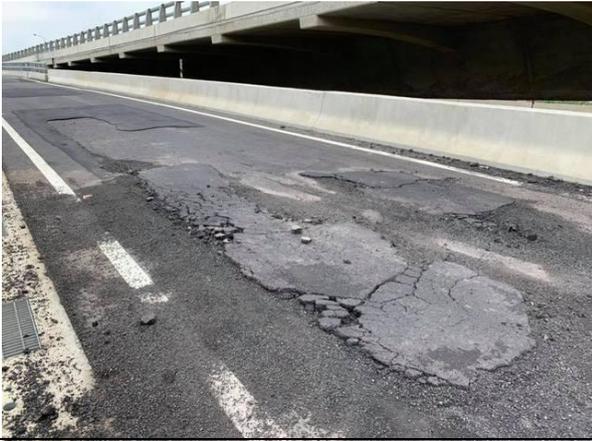
改善前

項目	說明
案例概況	108年3月間西濱快速道路白沙屯交流道北上出口匝道，道路部分路段因不堪重車長期輾壓及長下坡強力剎車減速，完工後於保固期內即造成鋪面嚴重破損情形。
發生問題原因	<p>本會經會同主辦機關公路總局西部濱海公路北區臨時工程處現勘，查匝道鋪面損壞路段僅在路堤段，其餘高架段位於橋面板上方之鋪面部分則無損壞，另調查本匝道鄰近某鋼鐵廠，常有載滿廢鐵之35噸重車行駛本路段，並由白沙屯交流道北上出口匝道下交流道後立即右轉彎90度銜接省道台1線進入鋼鐵廠，重車於下匝道時必須強力剎車減速，經研判本案道路破損原因分析如下：</p> <p>一、本案道路鋪面各層厚度設計係採一般通案性設計，並未考量當地重車行駛之現況，及該重車剎車時產生之衝擊載重，據以設計道路鋪面各結構層之材料與厚度，以提高道路承载力。</p> <p>二、另查中央氣象局108年3月份苗栗縣逐日降雨資料(3/1~3/25)，於本案鋪面破壞前降雨天數達12天，3月份降雨天數較1、2月份明顯增加，因連續短延時強降雨情形，雨水自路面AC縫隙入滲，造成道路基礎之天然坡地承載層弱化，車輛行駛其上導致鋪面粒料剝脫產生路面破損現象。</p>
處理情形	<p>一、該工程完工保固期內已由廠商多次辦理臨時修補，惟因未針對致災原因改善，僅加鋪5cm瀝青混凝土鋪面，致路面外觀破損情形反而更加嚴重，爰工程處於108年3月26日起將匝道封閉3天，進行破損路段全面改善作業。</p> <p>二、改善方案為調整鋪面各結構層之組成及厚度，將舊有結構層挖除32.5cm重鋪，由上至下分別改為7.5cm厚密級配瀝青混凝土、25cm厚245kg/cm²混凝土加1層點錒鋼絲網，下方保留原有27.5cm厚碎石級配底層。</p> <p>三、該破損路段已於108年3月29日修復完成並開放通車，改善迄今(109年5月)道路鋪面狀況良好。</p>
