# 案例名稱：湖山水庫主壩基礎截水牆開挖施工誤差，造成截水牆不連續缺口

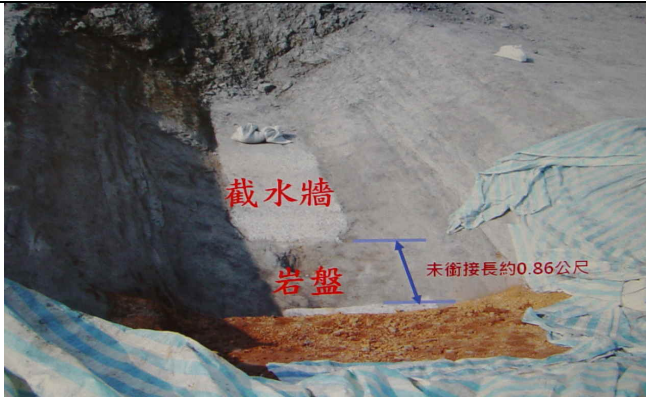
項目	說明
案例概況	湖山水庫大壩工程現場監造人員於 102 年 2 月 20 日會同承商進行壩基開挖後表面處理檢驗時，發現已施工完成之湖山主壩左岸連續壁截水牆 F242 單元有不連續現象，缺口達 0.86 公尺。
發生問題原因	一、施工廠商施作連續壁開挖機下刀時誤判測量放樣點位施作，造成截水牆連續壁缺口。 二、監造人員未確認施工廠商機具下刀位置是否與放樣位置相符。
處理情形	一、現場面： 就未銜接之缺口，採以大於原截水牆設計尺寸(厚度 1m)之直徑 2m 全套管基樁工法辦理挖掘，進而切削其兩側單元 (M241&M242)，並澆置原配比塑性混凝土以保持截水牆完整性。同時，全面檢視已完成之其他截水牆單元，確認完整連續。 二、制度面： 為避免類似事件發生，於截水牆施工管控流程中對於下刀前增設單元位置之檢驗停留點，確認該單元之座標位置檢測無誤後才可進行下刀工作。 三、責任歸屬： (一)本案截水牆施工誤差屬第一級品質管制失效，故由施工廠商無償辦理改善補強。 (二)監造單位施工過程中未詳實確認施作點位，相關監造人員、工務所主任及課長均予以申誡處分。
*相關照片或圖說

連續壁截水牆未銜接處缺口

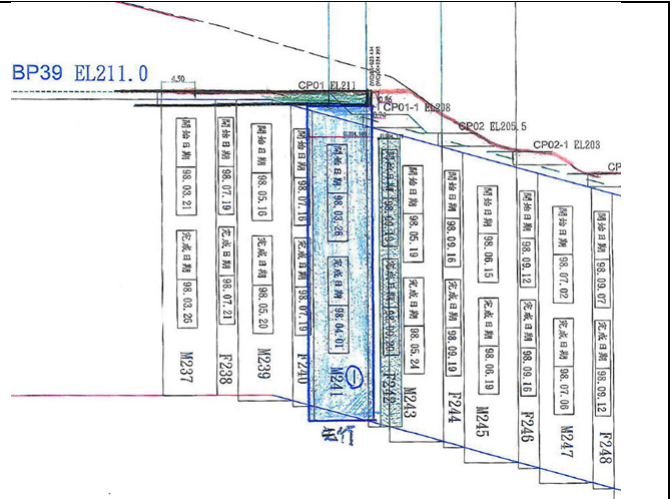
截水牆未銜接缺口剖面圖

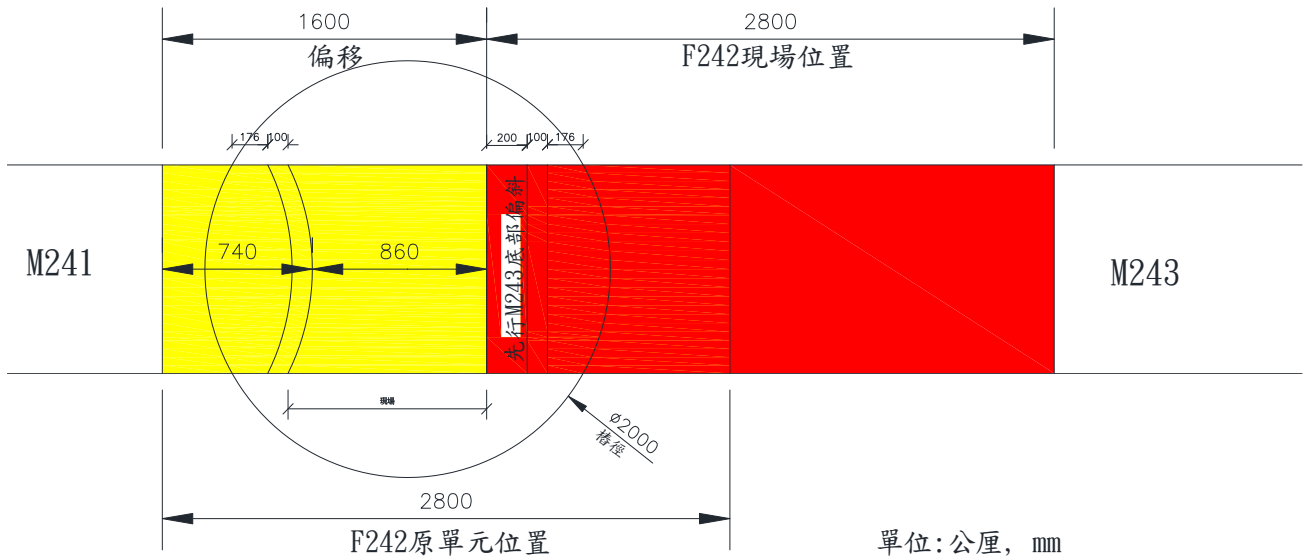
截水牆未銜接缺口改善補強方案位置平面圖
