案例名稱：荖濃溪大津護岸復建工程未按圖施工及監造不實

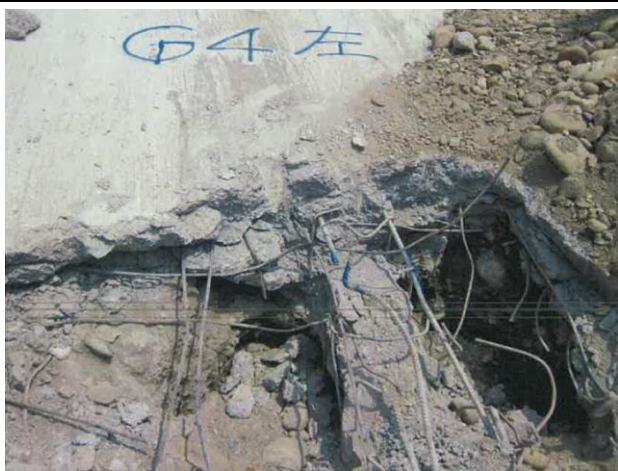
丁壩格樑部分鋼筋保護層不足

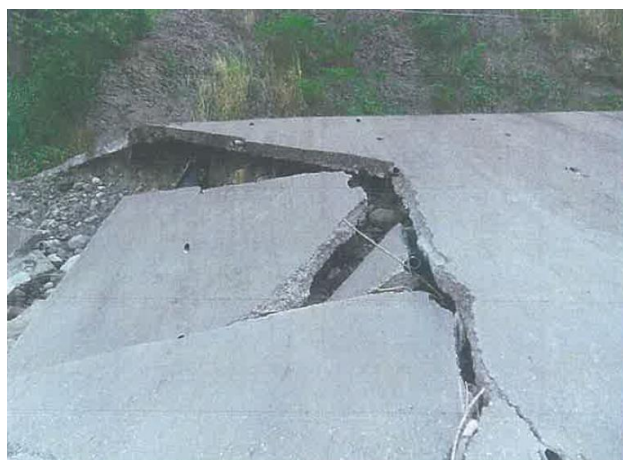
坡面工厚度不足，致坡面因颱風豪雨破損
