案例名稱：桃園市大溪高級中學校舍工程重大職災案

提報單位：本會工程管理處

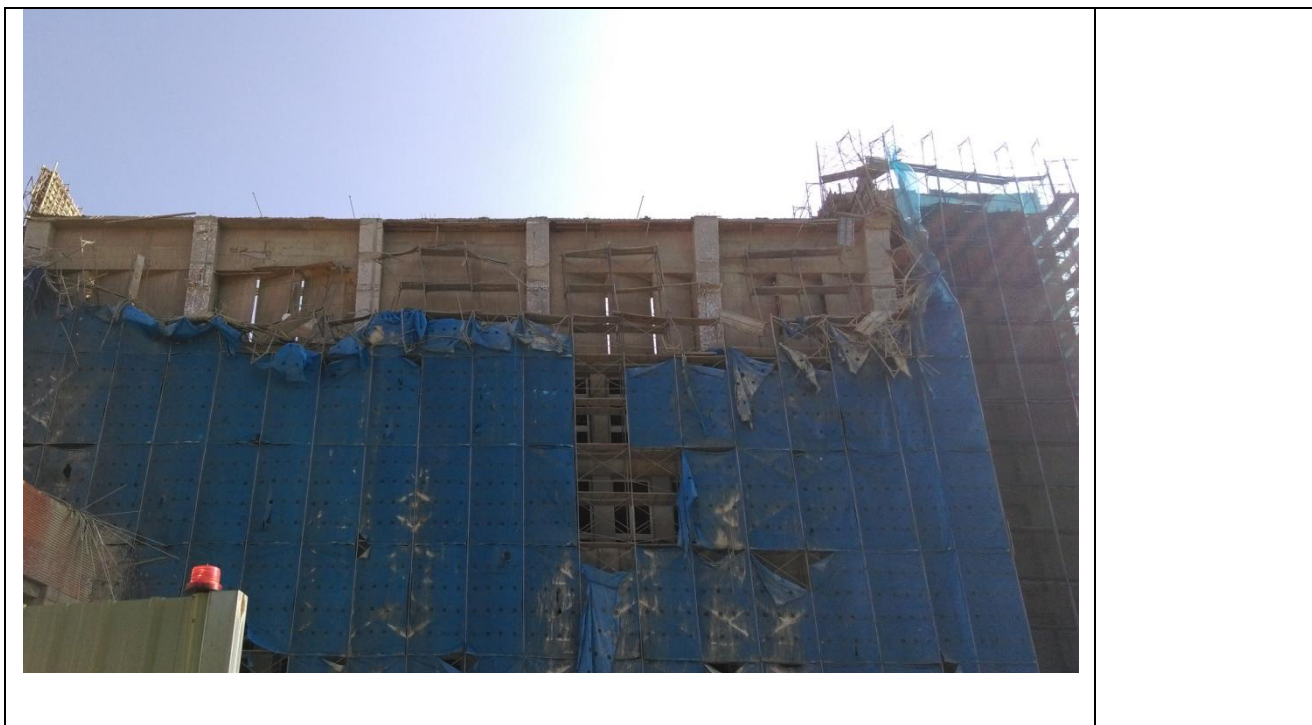
項目	說明
案例概況	「桃園市大溪高級中學教學圖資大樓新建及設備工程」105 年 12 月 21 日進行屋頂女兒牆灌漿工程，因模板傾塌撞擊並壓垮施工架致 5 名施工人員墜落地面致死。
發生問題原因	<p>一、依臺灣桃園地方法院 109 年 02 月 25 日判決書內容略以： 「…應為證人李姓施工人員操作壓送車轉動臂架（右旋）此一外力，使附於臂架之泵送混凝土之澆置料管作用於模板所致。」</p> <p>二、另查勞動部公告資料，本案經調查致災原因分析除模板倒塌撞擊並壓垮施工架倒塌之直接因素外尚有：</p> <p>（一）不安全狀況：</p> <ol style="list-style-type: none"> 1. 未訂定混凝土澆置計畫及按圖施工之查驗機制。 2. 澆置混凝土前未檢查模板支撐各部分之連接及斜撐。 3. 女兒牆之模板支撐未指派專人妥為設計、簽章確認。 <p>（二）其他基本原因：</p> <ol style="list-style-type: none"> 1. 未確實實施自動檢查及相關職業安全衛生教育訓練。 2. 未採取協議、連繫、調整及巡視等具體防災作為。 3. 未指派模板支撐作業主管於現場實施檢點，檢查模板支撐材料。
處理情形	<p>一、本案經通報勞動部職業安全衛生署北區職業安全衛生中心，於 105 年 12 月 22 日勒令停工，經改善後 106 年 4 月 25 日復工（計停工 124 日）。</p> <p>二、本工程負責預拌混凝土之施工廠商人員因涉犯刑法第 276 條第 2 項業務過失致死罪嫌，經檢察官提起公訴。</p> <p>三、實務面建議採行之預防對策：應依營造安全衛生設施標準規定，落實模板支撐設計及強度計算，並依混凝土澆置計畫辦理各項檢驗停留點之查驗工作。</p>
* 相關照片或圖說
