案例名稱：宜蘭大學浴廁改善工程施工瑕疵

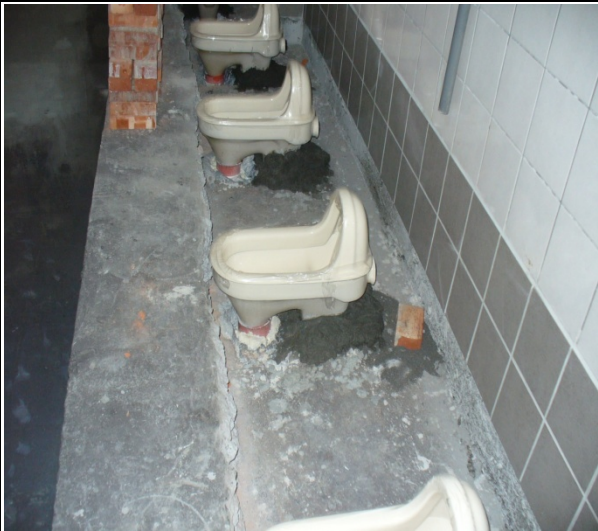
項目	說明
案例概況	國立宜蘭大學100年7月5日辦理「時化學舍(學生宿舍)浴廁改善工程」，並於101年2月23日完成驗收起算保固期；惟在保固期內，校方發現192間廁所下方天花板，有多處漏水情事，惟得標廠商認為漏水非其施工造成，亦未處理改善，影響學生使用。
發生問題原因	依臺灣高等法院105年建上字第66號民事判決及宜蘭縣建築師公會鑑定報告書，本案漏水主要原因： 一、 防水層施作不當 ：廁所牆面磁磚完成後再施作蹲式馬桶隔間墊高之地坪，致無法形成完整連續防水層。 二、 施工順序錯誤 ：廠商先施作防水工程再施作污水管安裝，致管材與混凝土樓板間存有空隙。
處理情形	一、臺灣高等法院認定係得標廠商施工不當所造成，該廠商應負擔修繕費用共計約新臺幣(下同)276萬元。 二、得標廠商因不履行保固責任，遭校方沒收保固保證金8萬4,703元。 三、校方認定得標廠商有政府採購法第101條第1項第3款及第9款情事，經本會審議判斷駁回廠商申訴後，校方將其刊登政府採購公報停權3年。
*相關照片或圖說

說明：廁所地坪尚未墊高，牆面磁磚已施作完成(國立宜蘭大學提供)

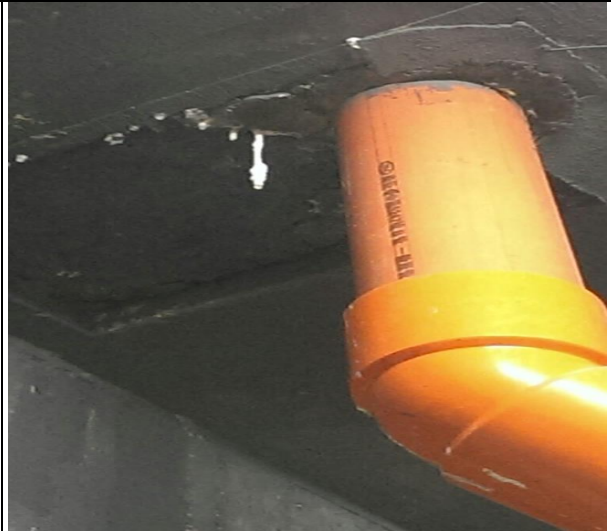
說明：天花板漏水(國立宜蘭大學提供)
