# 案例名稱：五楊拓寬工程之箱梁混凝土未落實搗實發生蜂窩及鋼筋外露

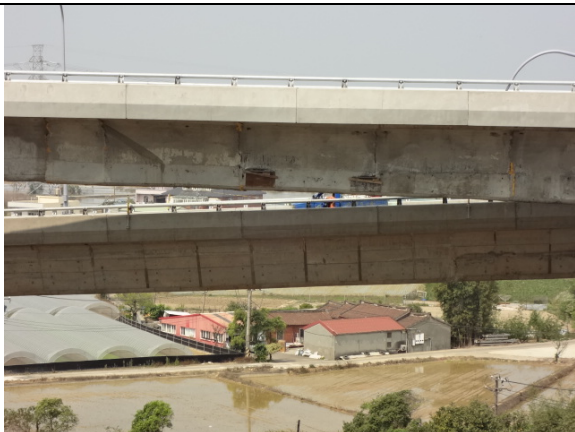
項目	說明
案例概況	「國道 1 號五股至楊梅段拓寬工程第 C907 標」於 102 年 3 月施工過程中混凝土箱梁出現表面蜂窩及鋼筋外露情形。
失敗原因	<b><u>未確實落實施工品質管理作業</u></b> 一、承商於混凝土澆置時，未確實依據施工規範搗實混凝土。 二、監造單位於施工查驗發現後雖已要求承商改善，惟承商遲未改善，經媒體報導，引發外界疑慮。
處理情形	一、為化解外界疑慮，主辦單位委託中華民國結構工程學會就承商所提修補計畫辦理審查及安全評估，責由承商改善完成； 二、主辦單位於承商改善完成後，另委託國家地震研究中心進行車行載重試驗，確認橋梁結構體健全性尚屬完整。

箱梁混凝土施工瑕疵照片

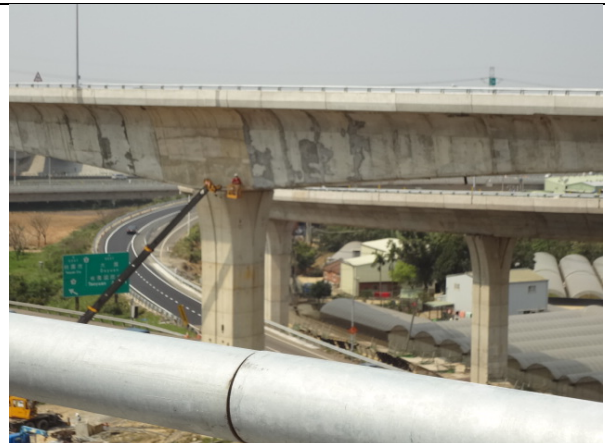
箱梁混凝土施工瑕疵照片
