# 案例名稱：國道 8 號銜接西濱公路道路工程未適材適所 使用轉爐石致生路面不平整

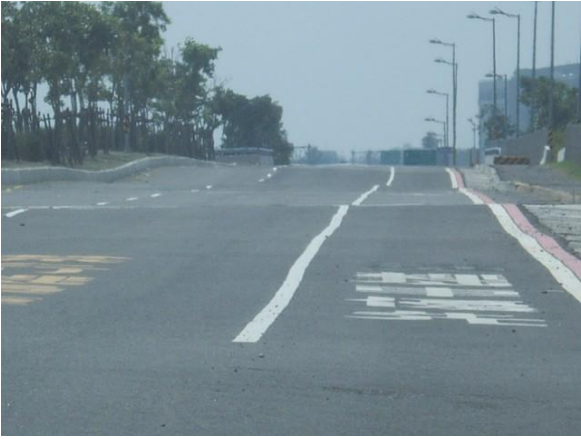
項目	說明
案例概況	民國 95 年國道 8 號銜接西濱公路道路工程，因採轉爐石替代土方材料作為工程路基填築材料，卻未注意轉爐石具膨脹之特性，致生該工程路面不平整，影響用路人行車安全。
發生問題原因	<b>未適材適所使用轉爐石</b> 本案道路工程改採用轉爐石作為路基填築材料，卻未能掌握轉爐石使用經驗及特性，並對於其安定化處理要求、檢驗項目頻率及其合格標準未予確實掌握，致使工程路面因轉爐石具吸水不均勻回脹等特性，發生路面不平整(如圖 1)之情形。
處理情形	一、承辦之監造技師經技師懲戒委員會決議停止業務 3 個月；後經技師懲戒覆審委員會複審及法院審理，均維持原判。 二、工程主辦機關於後續維護管理階段就不平路段刨除重作。 三、經濟部已針對轉爐石運用於道路基底層及瀝青混凝土鋪面工程，完成相關使用手冊(109 年 4 月 1 日訂頒轉爐石道路基底層使用手冊；109 年 9 月 24 日再版轉爐石瀝青混凝土使用手冊)，俾各單位正確使用。
<b>* 相關照片或圖說</b>

圖 1 路面嚴重不平整
