案例名稱：中山高拓寬工程漏未設計交維改道之內路肩 AC 數量

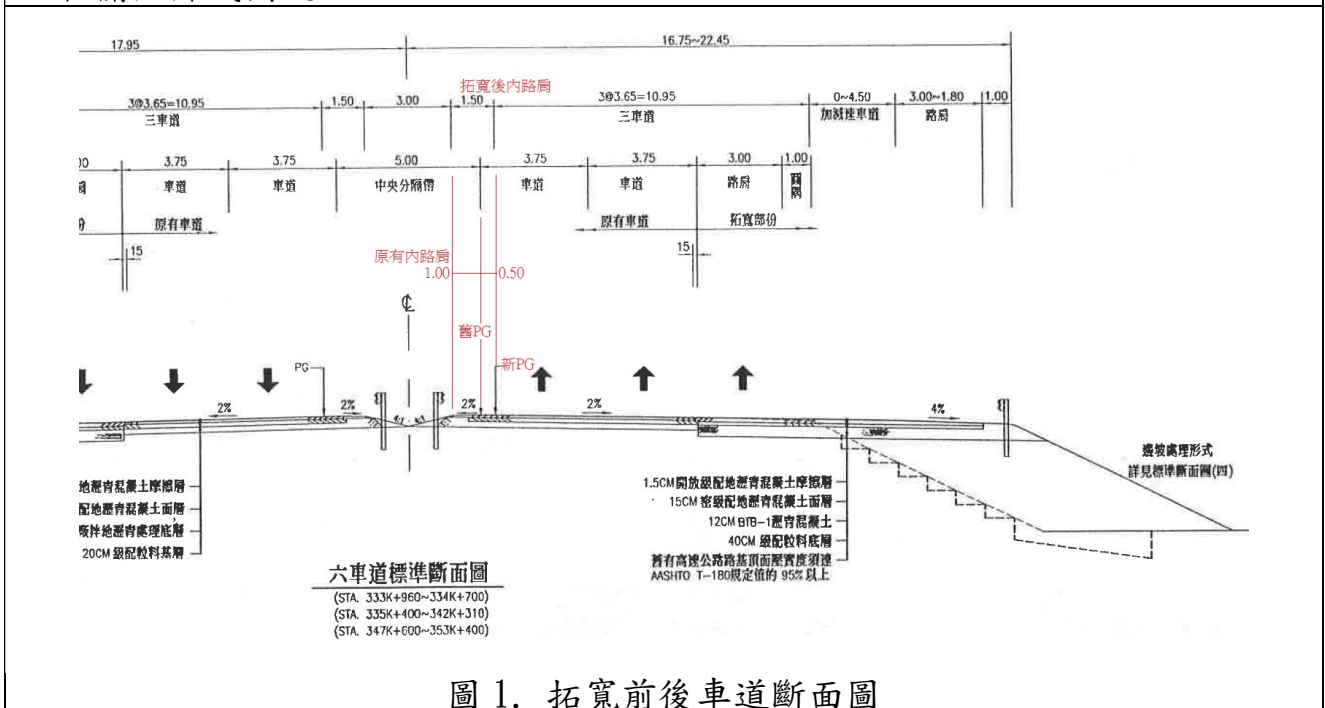
圖 1. 拓寬前後車道斷面圖

項目	說明
案例概況	國道高速公路局 92 年間辦理關廟高雄段拓寬工程，南北雙向總長 35.8 公里，因交維改道需使用內路肩作為臨時車道之用，卻漏未設計需加鋪整平之 AC 數量，引發爭議。
發生問題原因	設計考量不同，致漏算數量： 設計廠商參考 30 餘年前之竣工圖為設計斷面圖說 (如圖 1)，但漏未考量施工過程因交維改道使用內路肩作為臨時車道之加鋪整平瀝青，總體積 716.4 立方公尺，約為 1,432.8 公噸 (如圖 2)。
處理情形	施工廠商未及時要求變更致權益受損： 廠商就數量爭議部分向法院提起訴訟，經法院判決如於履約過程發現加鋪整平之 AC 漏項時，依契約規定辦理變更，本得請求增加施作之漏項部分工程款；惟因未及時辦理契約變更及既有車道部分施工前未收方測量，致總工程結算時實作瀝青數量於契約約定數量增減 5% 範圍內，而無法請求漏項施作部分約 264 萬元。
