# 案例名稱：青年公園地下停車場灌漿發生坍塌

提報單位：工程管理處

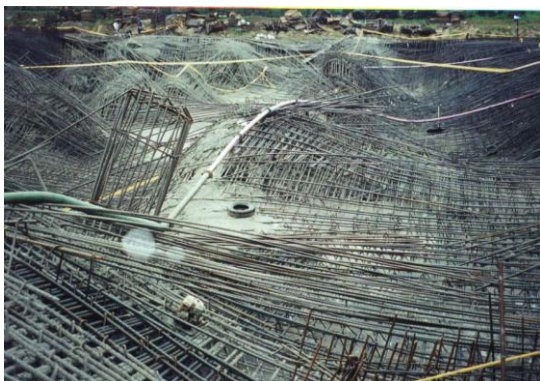
項目	說明
案例概況	「青年公園高爾夫球場(國興)附建地下停車場新建工程(建築工程)」於89年2月20日上午9時進行灌漿時，發生倒塌意外，造成7名施工人員輕重傷的工安事故。
發生問題原因	<p><b>未詳實檢討模板支撐承载力</b></p> <p>依據勞動部「建築工程模板支撐穩定性及安全設計規範之探討」指出，失敗原因如下：</p> <p>一、地面樓版設計厚度0.9m，地下一樓版設計厚度0.6m，支撐高度約為2.7m，以混凝土重量<math>2.4\text{t/m}^3</math>計算，灌漿時混凝土漿體重量為<math>2.16\text{t/m}^2</math>。</p> <p>二、依建築技術規則規定，樓版設計載重為<math>0.6\text{t/m}^2</math>，小於傳遞下來之混凝土漿體重量，且下層樓版無適當臨時支撐，造成上層模板支撐沒有破壞，但地下一層樓版卻因無法負荷載重而塌陷。</p>
處理情形	工程於89年2月20日勒令停工，89年4月16日開始進行拆除復原工作，並重新檢討模板支撐系統後，工程於90年1月5日竣工。

模板支撐發生倒塌
