案例名稱：臺灣省立豐原高級中學禮堂屋頂防漏工程坍塌

災害

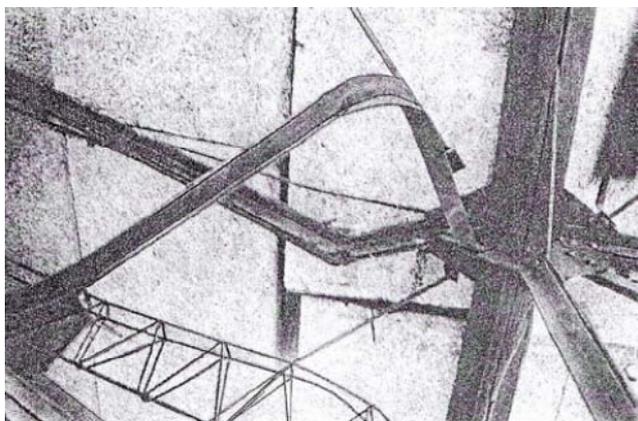
項目	說明
案例概況	72年8月26日臺灣省立豐原高中大禮堂屋頂加蓋防漏工程，因設計不周及擅自減省工料，致新生入學訓練時，屋頂坍塌造成26人死亡及86人受傷之重大傷亡事件。
失敗原因	設計錯誤、減省工料： (依86年06月20日最高法院86年台上字第1980號民事判決書) 一、樓頂加蓋防漏設施，短估靜載及活載重量，所設計之結構體承載重量遠低於當時建築技術規則規範值，使得屋頂積水後超出結構體的載重能力。 二、擅自減省工料，例如：鋼筋數量短缺、鋼筋搭接長度不足、混凝土使用過多大粒徑骨材，導致混凝土澆置後，大骨材多分布於結構底部等，影響結構體強度及承載能力。
處理情形	一、已於76年重建。 二、最高法院認定建築師設計錯誤及未盡監造責任和營造廠負責人，未按圖施工、減省工料，依過失致死罪判刑，另須賠償合計新台幣兩千多萬元。

臺中市立豐原高中禮堂倒塌鋼架

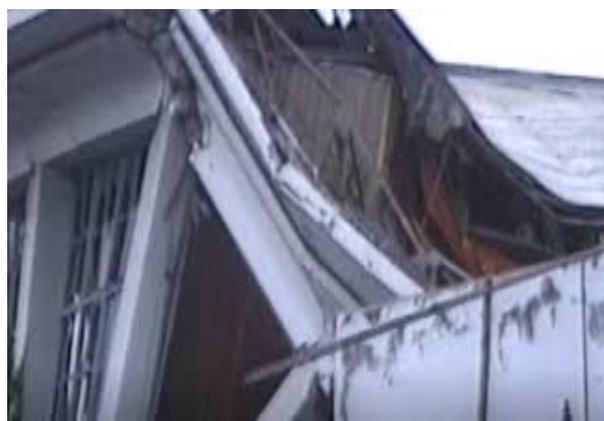
臺中市立豐原高中禮堂坍塌災變照片
