案例名稱：廠商為通過驗收破壞已完成之護岸

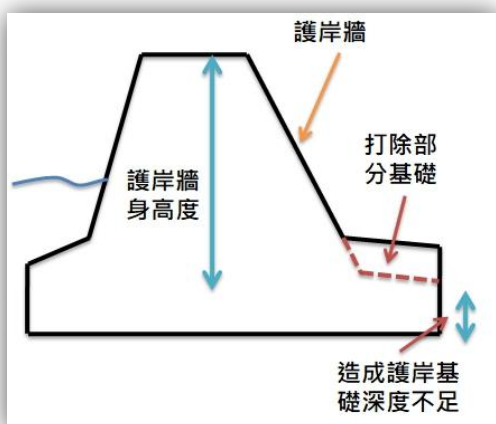
項目	說明
案例概況	某機關辦理護岸災後復建工程(工程契約價金約 317 萬)，施工廠商為求護岸牆身高度與設計圖說相符，以利驗收，逕打除護岸部分基礎，嚴重損壞護岸結構安全。
發生問題原因	一、 <u>以設計圖說作為驗收依據</u> ：施工廠商完成施作後未依現況製作竣工圖，而逕以設計圖說提供予機關作為驗收依據。 二、 <u>破壞已完成之護岸以符驗收高度</u> ：護岸未按設計圖說施作，致牆身高度與設計不符，施工廠商擔心無法通過驗收，於驗收前自行打除部分基礎厚度以符牆身高度 (圖 1)，嚴重損壞護岸結構安全且造成基礎厚度不足、鋼筋外露及穿透試驗未達標準等情形。
處理情形	一、施工廠商應於完工後依現況製作竣工圖，並提供予機關作為驗收依據。 二、承辦之監造技師未確實督導施工廠商製作竣工圖，又讓施工廠商逕自破壞完好之成品，造成事後須辦理修復(圖 2)，經技師懲戒委員會決議申誡 2 次，並自行放棄本案設計監造服務費用計 8 萬 2,836 元。另亦扣罰施工廠商品質缺失懲罰性違約金計 16 萬元。
