# 案例名稱：台 20 線改建工程施工中遇豪雨邊坡崩坍事件

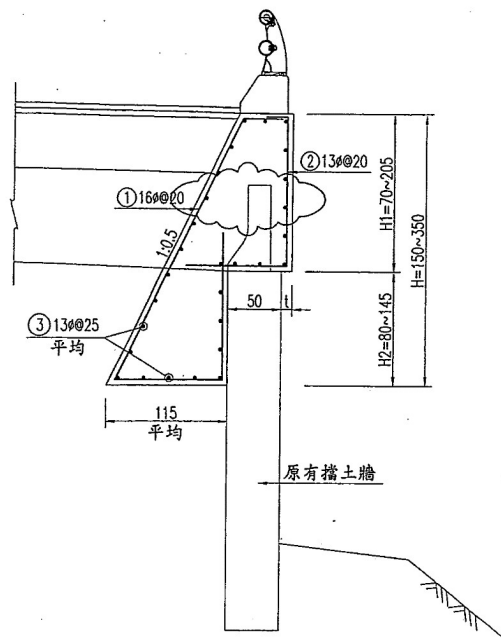
項目	說明
案例概況	交通部公路總局第三區養護工程處辦理台 20 線改建工程，101 年 6 月 10 日因豪雨造成施工中依圖施作完成之擋土牆崩坍事件。
發生問題原因	<p><b>設計不確實 VS 施工不當</b></p> <p>設計單位直接將舊有擋土牆包覆增高方式施作 (如圖 1)，未檢核舊有擋土牆加載後之安全性，及廠商為趕工採雙側開挖未確實回填，影響舊有擋土牆基礎，致連日豪大雨造成 78K+768~810 處崩坍 (如圖 2)。</p>
處理情形	<p>一、發生災損事件後，變更擋土牆設計方式 (如圖 3)。</p> <p>二、崩坍原因，機關主張為天災及廠商施工回填未確實、廠商認為係設計不當。但因其他同設計斷面並未在該次豪雨發生災害，一審法院認廠商主張不可採。</p>

圖 1. 原設計將舊有擋土牆包覆增高方式施作

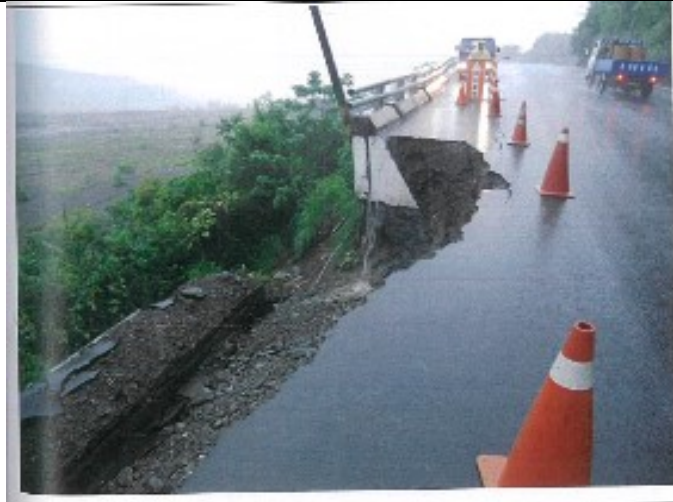
圖 2. 豪雨造成災損照片

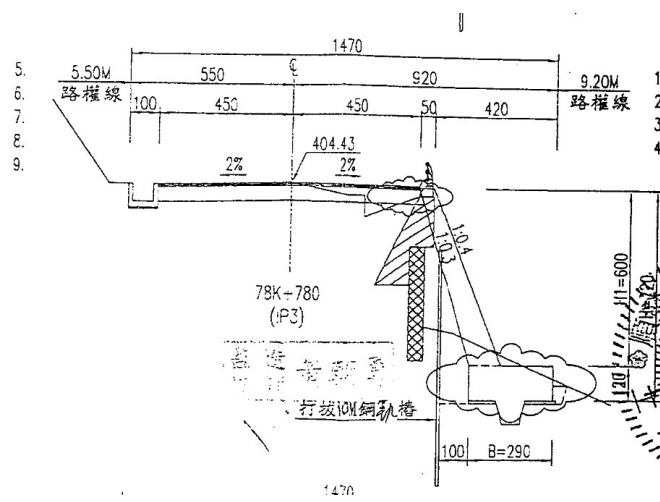
圖 3. 變更設計後施作方式
