案例名稱：桃園市陸光四村國宅外牆磁磚剝落災害

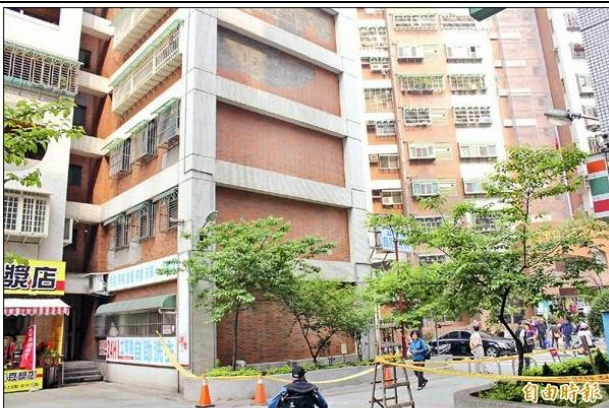
圖一

項目	說明
案例概況	陸光四村國宅社區新建工程於 88 年 11 月完工驗收後，於 91 年至 92 年間，陸續發生外牆磁磚脫落事件。
發生問題原因	依臺灣省土木技師公會鑑定報告，災害發生關鍵原因： 一、 <u>未打毛處理，磁磚磨擦力不足</u> ：結構體外牆過於光滑，未施作打毛步驟，致磁磚磨擦黏著力不足，因而致使二丁掛脫落。 二、 <u>黏著劑厚度不足</u> ：本工程外牆使用之磁磚為二丁掛，其重量大於馬賽克磁磚，但施工單位僅依施作馬賽克磁磚之相關規定在鋪貼面塗上 3mm 之黏著劑，其厚度略顯不足，若遇地震搖晃易使二丁掛脫落。
處理情形	一、桃園市政府多次請廠商辦理保固維修，惟未全面檢視外牆鬆落實況，僅就磁磚脫落處進行局部更換，修復情形未有整體成效。 二、桃園市政府於 98 年另案發包工程，採目測修補脫落方式處理，惟效果欠佳；於 99 年及 101 年再發包，改輔以敲擊併更換方式辦理修復。 三、桃園市政府 98 年向法院提告廠商損害賠償之民事訴訟，因已逾民法求償期限以敗訴收場。

桃園市八德區陸光四村國宅社區外牆磁磚剝落嚴重。(記者林子翔攝)
