# 案例名稱：高雄市污水下水道推進導管作業火災事故

## 工程類型

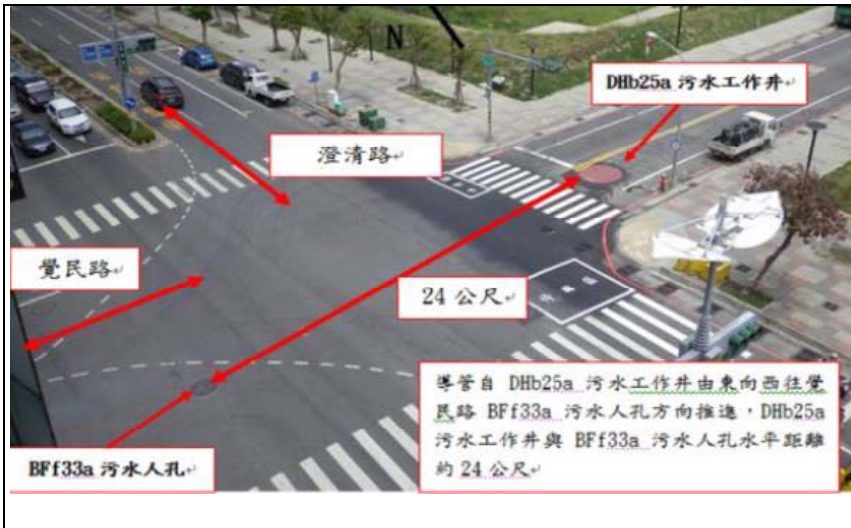
事故位置圖

<p>DHb25a 污水工作井由鋼環組成，鋼環厚度為 16 公厘、直徑約為 2.09 公尺，自地面量起總深度約 6.7 公尺，106 年 3 月 17 日工作平臺自地面量起深度約 4.8 公尺。</p> <p>直徑 2.09 公尺</p> <p>厚度 16 公厘</p> <p>自地面量起總深度約 6.7 公尺，106 年 3 月 17 日工作平臺自地面量起深度約 4.8 公尺</p> <p>當員位置</p> <p>墮落災者位置</p>	事故現場工作井照片
--	-----------
