案例名稱：南化水庫防淤隧道發生火災工安事故造成工程延宕

工程類型

土木 (橋梁 水利 道路運輸 大地 其他_____)
 建築

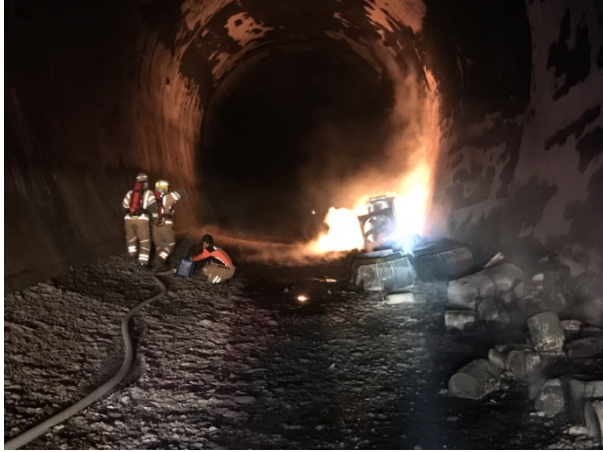
防淤隧道火災照片

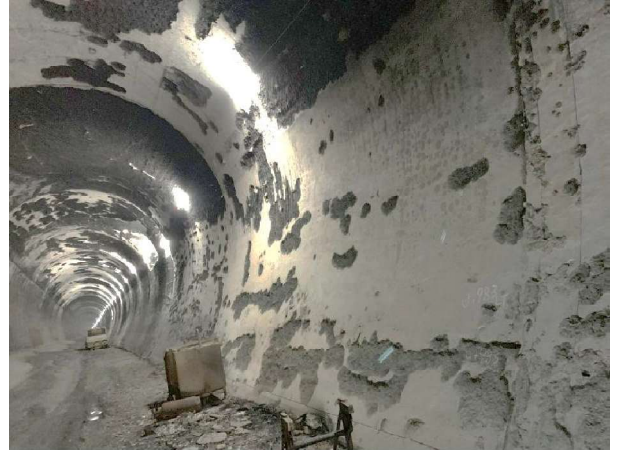
防淤隧道災後調查照片
