案例名稱：大林~高港 345KV 電纜線路第一工區潛盾隧道暨大林南工冷卻機房統包工程施工不慎造成路面塌陷

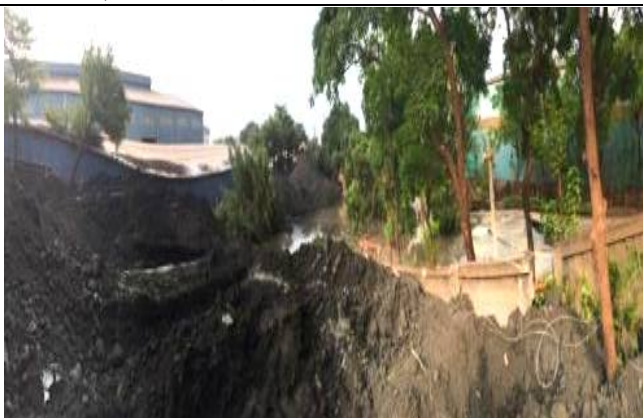
中油廠區側災損情形

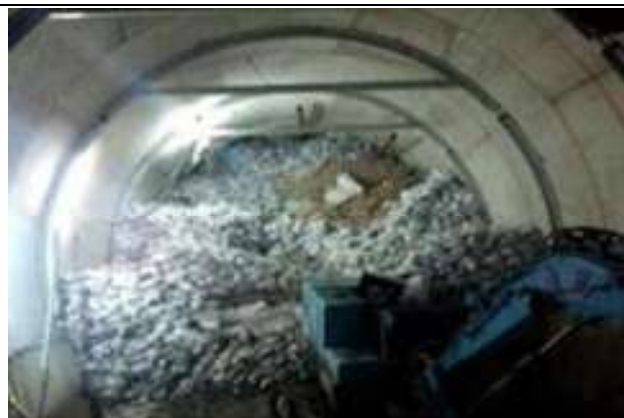
潛盾洞道堆置砂包情形
