案例名稱：「高雄港埠旅運中心」開工後即發現工址土壤有油污，致工程進度大幅落後

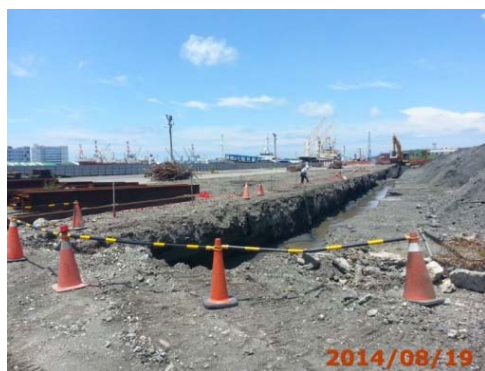
集油坑、溝設置

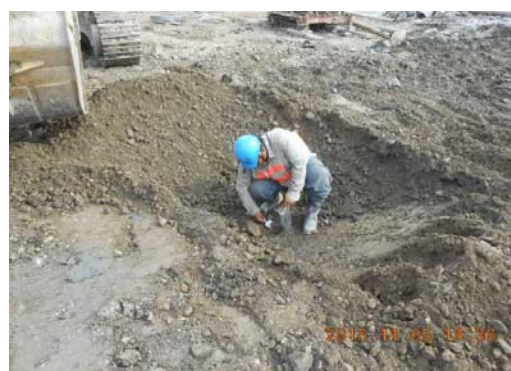
現場土壤採樣
