案例名稱：彰化王功景觀橋設計不當，造成鋼橋加速銹蝕

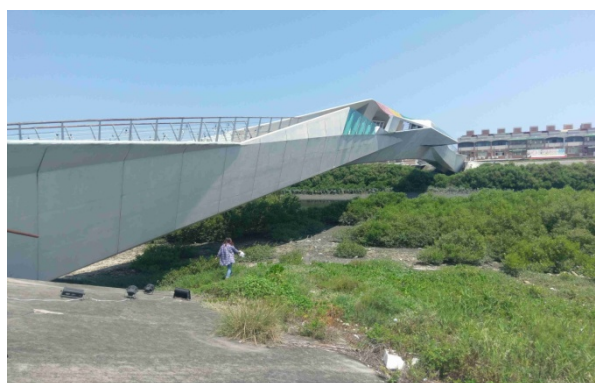
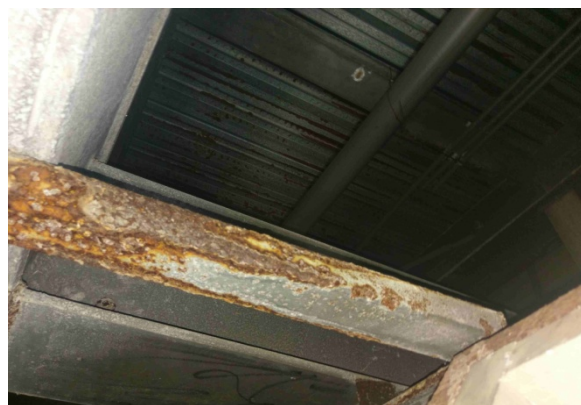
*相關照片或圖說

項目	說明
案例概況	彰化王功景觀橋於 93 年興建(契約金額約 2,398 萬元)，長度為 97.5 公尺，寬度約為 2.5 至 3.5 公尺的漸變式人行步道鋼骨結構橋梁，惟因設計未考量地區特性，於 106 年檢測時發現銹蝕嚴重，建議封閉停止使用。
發生問題原因	<p>臨海空氣受環境影響含有大量鹽份，復以木材板包覆鋼結構，造成內部潮溼，加速鋼材銹蝕</p> <p>(一)交通部公路總局 102 年考評表示，以德國加勁木材板包覆鋼橋，將造成裏面溼氣滯留，加速銹蝕，屬嚴重設計錯誤。</p> <p>(二)彰化縣政府於 106 年檢測後，發現鋼箱梁內部銹蝕嚴重，建議<u>全橋封閉停止使用</u>。</p>
處理情形	<p>改以開孔不銹鋼板包覆，降低內部濕氣</p> <p>彰化縣政府於 108 年辦理橋梁結構修繕工程(契約金額約 1,900 萬元)，重新設計改以<u>開孔不銹鋼板包覆</u>，降低內部濕氣。</p>
