案例名稱：大林~高港 345kV 電纜線路第二工區潛盾洞道暨高港冷卻機房統包工程施工造成路面坍塌

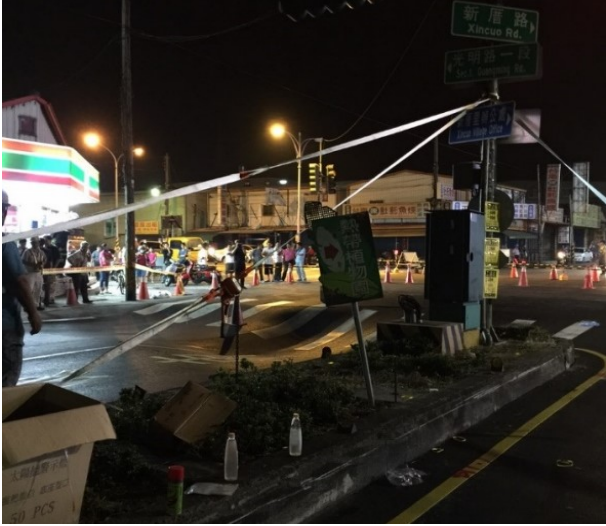
項目	說明
案例概況	本工程於 104 年 10 月 5 日下午 6 時 20 分於高雄市大寮區鳳林二路(接近光明一路路口)中央分隔島及北上快車道間路面坍塌，範圍長約 13.8 公尺，寬約 7.8 公尺，深度約 79 公分。
發生問題原因	<p>本案失敗關鍵問題如下：</p> <p>一、潛盾急曲段超挖擾動及震動壓密沉陷造成孔洞 未適時掌握超挖量並灌注足量填充材料，再加上潛盾機停留時間較久及潛盾機鑽掘擾震動，以及地面重型車輛震動致淺層土層產生震動再壓密之沉陷，造成管線底下孔洞而導致路面塌陷。</p> <p>二、監測強度不足 僅設置 1 處深層監測儀器之監測斷面，錯失補救機會導致災損發生。</p> <p>三、未注意路面異常跡象及時處理 民眾反應住家騎樓有龜裂情形，路面監測結果亦顯示部分監測點超出行動值近 9 倍之情形，惟至發生路面塌陷近 1 個半月期間，潛盾內二次背填補灌漿作業及沉陷觀測頻率之措施，並未能發揮具體成效。</p>
處理情形	<p>一、潛盾施工緊急應變計畫內容再加強控制土量管理、潛盾機推力及背填灌漿，並落實執行。</p> <p>二、增加道路透地雷達檢測，監測路底孔洞異常情形俾及時妥處。</p> <p>三、視需求採取地下孔洞灌漿、冰凍工法等輔助保護措施。</p> <p>四、本事故造成的影響：</p> <p>(一)路面塌陷造成鄰近里民共有 30 戶房屋受損，皆已由施工統包團隊和解協商完成。另工區周邊遭公路局罰款 15 萬元。</p> <p>(二)路面交通因受路基回填影響封閉約 4 天後，全面開放通行。</p>
*相關照片或圖說

104 年 10 月 5 日夜間路面塌陷情形

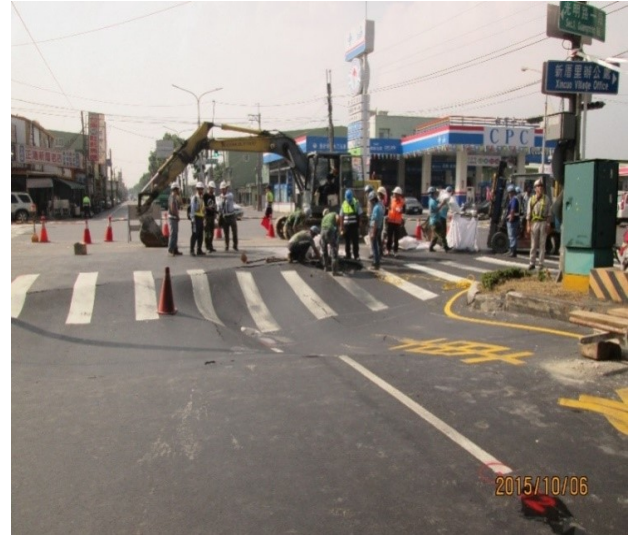
104 年 10 月 6 日上午路面塌陷及準備試挖情形
