# 案例名稱：鐵路電氣化新設電桿施工不當，保固期發生鏽蝕

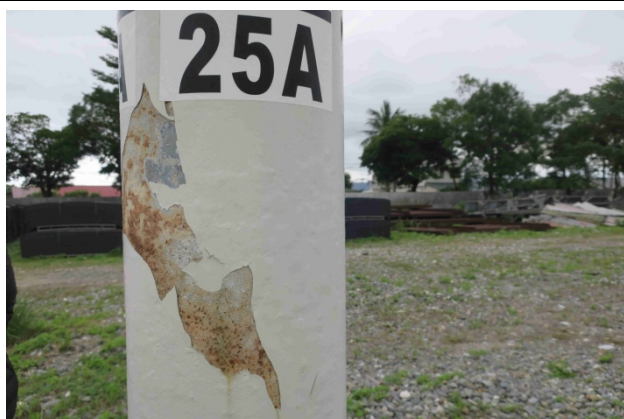
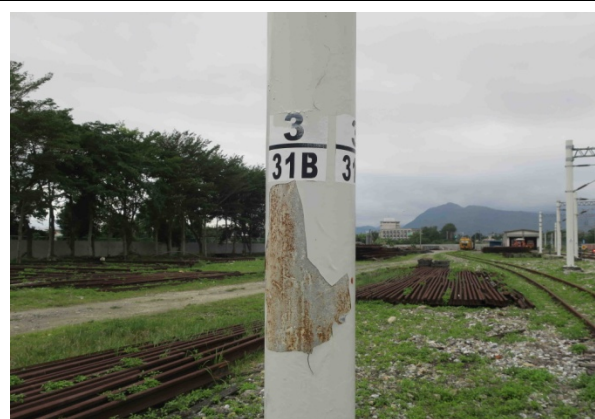
## \*相關照片或圖說

項目	說明
案例概況	花東鐵路電氣化「CL411 標花東線鐵路電氣化電力系統新建工程」於 105 年 1 月驗收合格後，保固期間內陸續發現圓鋼柱電桿鏽蝕情形，經統計施作 4,133 桿，需修復 494 桿。
發生問題原因	<p><b>電桿鏽蝕原因主要係外層塗裝油漆施作不當所致，包含：</b></p> <p>(一) 鍍鋅完成運至塗裝場過程中，電桿表面沾染污漬。</p> <p>(二) 塗裝施工時，現場環境濕度過高。</p> <p>(三) 每道漆之間隔時間未依標準間隔時間施工。</p> <p>前述施工不當，造成已塗裝完成之油漆發生起泡現象，進而產生大面積之油漆剝落。</p>
處理情形	<p><b>依失敗原因提出改善計畫，避免再次發生問題</b></p> <p>一、主辦機關要求廠商提送補漆計畫，並分成五步驟辦理，包含表面清除、鍍鋅底漆、中固漆第一道、中固漆第二道、面漆等。</p> <p>二、主辦機關於改善過程中加強督導作業，確實要求施工廠商應依施工規範施工，並以溫濕度計現場量測現場施工條件溫溼度值，相關改善作業已於 108 年 7 月完成。</p>
