# 案例名稱：監造單位未落實監造工作致道路未按原設計施作

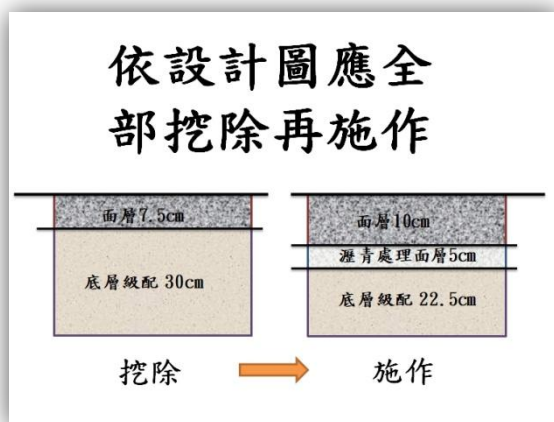
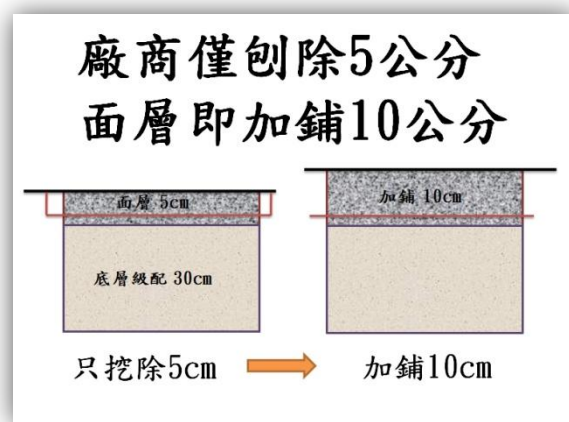
項目	說明
案例概況	某機關辦理道路工程，經專案管理單位於現場督導時，發現施工廠商未按圖施作，致路基強度及路面高程未滿足設計需求，重新施作後造成工期延宕。
發生問題	<p>一、<b>廠商未按圖施作：</b>            施工廠商施工過程中，未按設計圖說挖除道路既有面層 7.5 公分及底層 30 公分(共 37.5 公分)，僅將面層刨除 5 公分後，即重新鋪設 10 公分(如下圖示)。</p> <p>二、<b>監造單位未落實監造工作：</b>            監造技師於工程施作期間未至現場查核，未落實監造，並提出變更設計企圖使未按圖施作之事實合理化。</p>
處理情形	<p>一、承辦之監造技師未能落實監造工作及善盡查核督導責任，經技師懲戒委員會決議申誡 2 次。</p> <p>二、另駐地監造工程施為獲取偷工減料之價差利益，遭法院判處有期徒刑 1 年 6 月，主辦機關亦依政府採購法第 101 條第 1 項第 6 款規定將監造之顧問公司刊登政府採購公報停權 3 年。</p>
* 相關照片或圖說
