案例名稱：大埔鄉聯絡橋梁改善工程終止契約

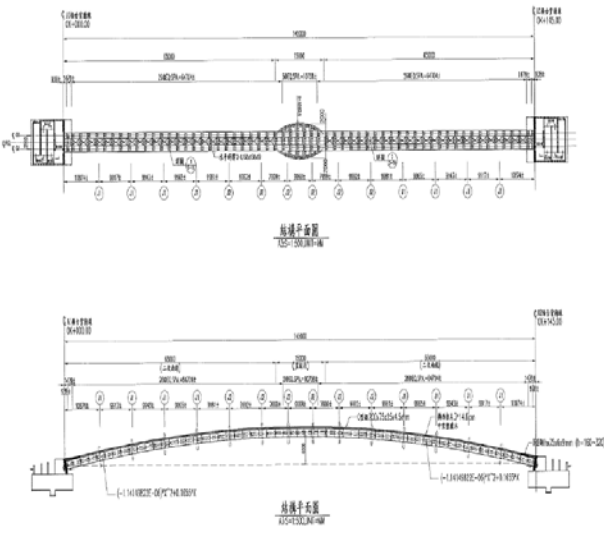
<p>原設計採鋼橋型式</p>

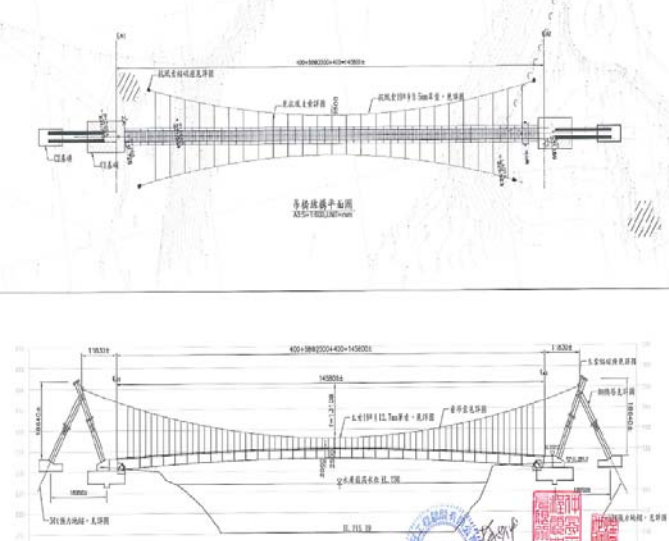
<p>變更後採吊橋型式</p>
