案例名稱：臺中市市地重劃工程施工人員跌落集水井職災案

土木 (橋梁 水利 道路運輸 大地 其他 土地重劃)
 建築

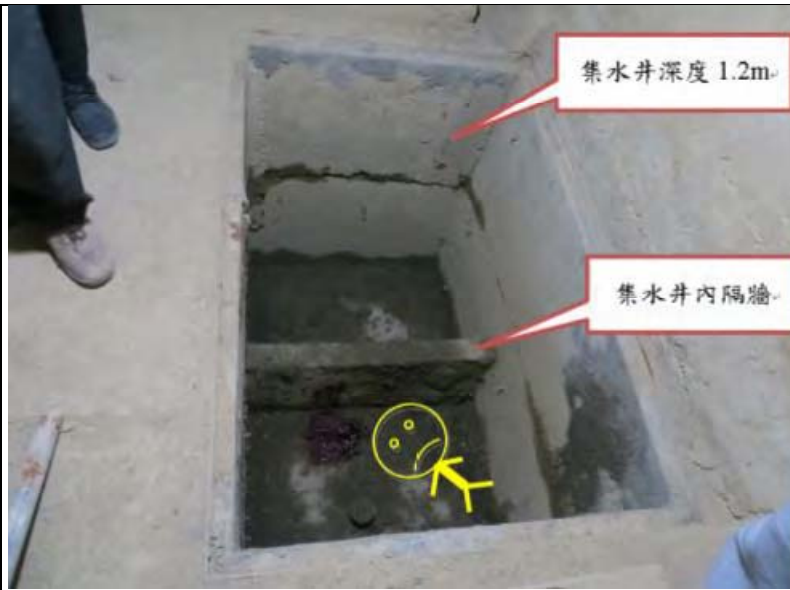
<p>罹災者當日走下樓梯，因現場照明不足，失足墜落下方集水井。</p>
--	-------------------------------------

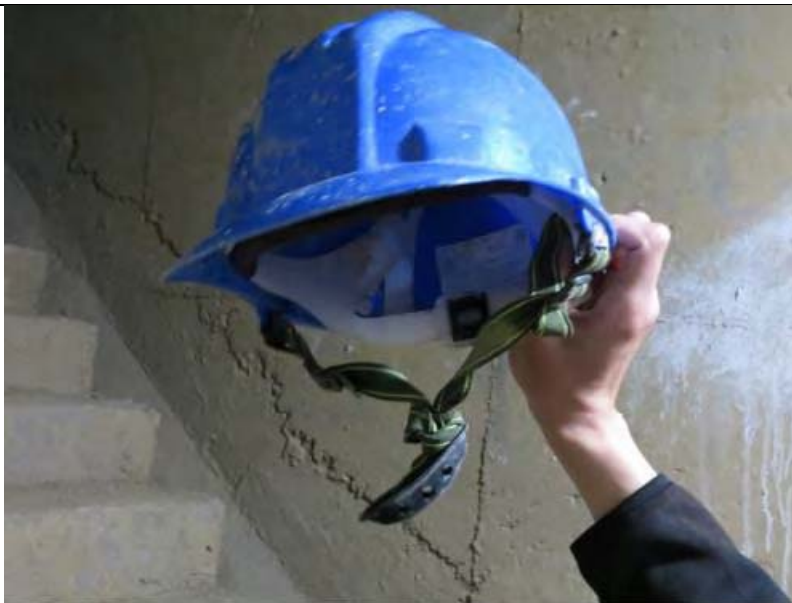
罹災者墜落集水井，後腦撞擊集水井內之隔牆。
