案例名稱：臺北捷運板橋線 CP261 標工程湧水損鄰案

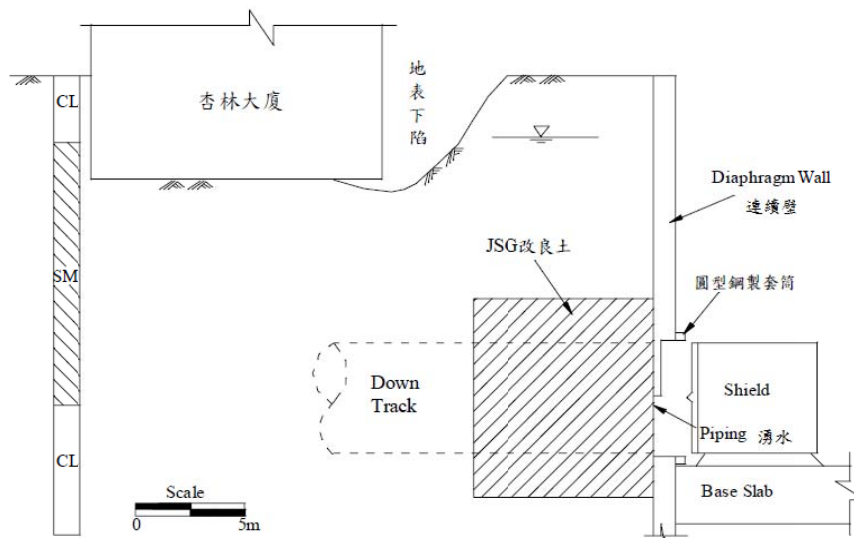
圖 2 CP261 標意外事故鏡面漏水處及地表塌陷狀況示意圖
