解決問題案例資料

案例：堤防邊坡因大雨致局部區域植被土壤滑落

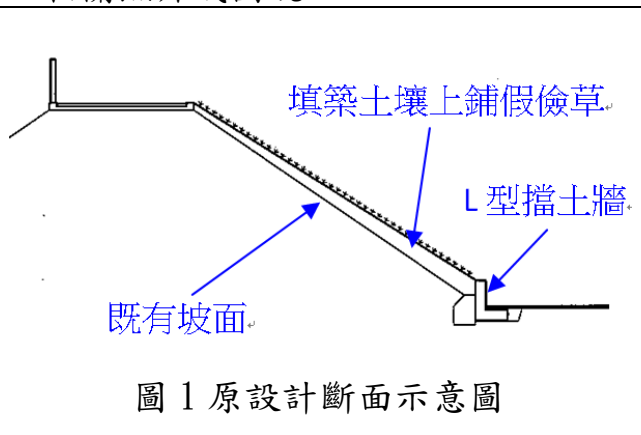
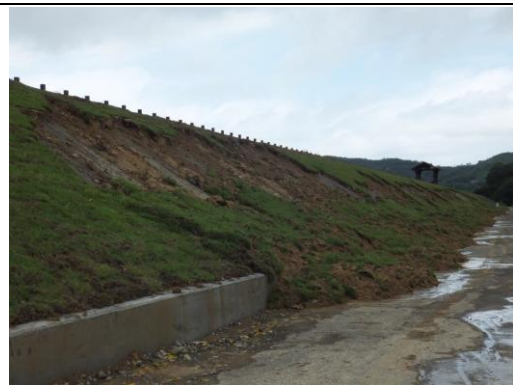
項目	說明
案例概況	本案為堤防綠美化環境改善工程，於原堤後坡基礎前施設一高度 110 公分之 L 型截牆，高於既有基礎約 40 公分，再覆土壓實後進行假儉草鋪設，9 月 16 日鋪設完成後，9 月 22 日因豪大雨影響，致使部分已完成堤後坡回填土壤及鋪植之假儉草皮滑落。
發生問題原因	一、 設計錯誤 ：原堤後坡(混凝土材質)與填築土壤材料性質不同，兩者材質界面無固定附著、客土支撐或增加坡面糙度等設計。 二、 植被密合度不足 ：堤頂植生尚未披覆完全，土壤與植生根系尚未達密合程度，大量雨水直灌混凝土坡面與土壤銜接面，因摩擦力不足而滑落。
處理情形	強化堤後支撐及摩擦力： 一、堤後坡每 3 公尺以斜撐角鋼 15 公分用作支撐，其後以綠竹數根排列用作擋土材。 二、堤後坡鑽孔以增加糙度。

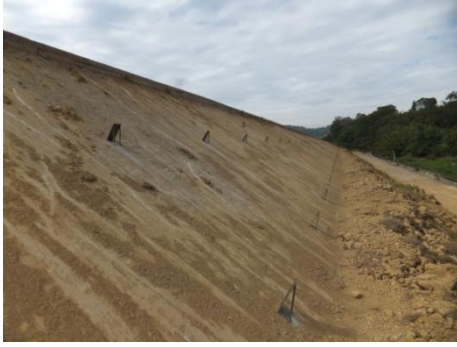
圖 3-1 堤後坡設置斜撐角鋼(施工中)

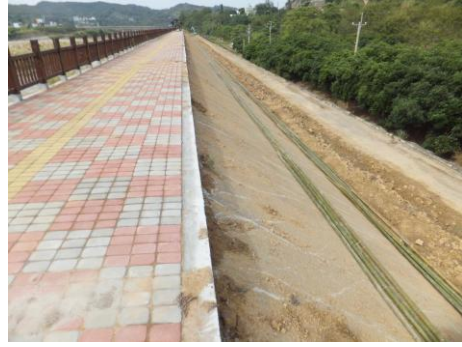
圖 3-2 斜撐角鋼上方置綠竹 (施工中)
