發生問題案例資料

案例：建築工程基礎下方土壤回填未確實夯實，致地震造成損害

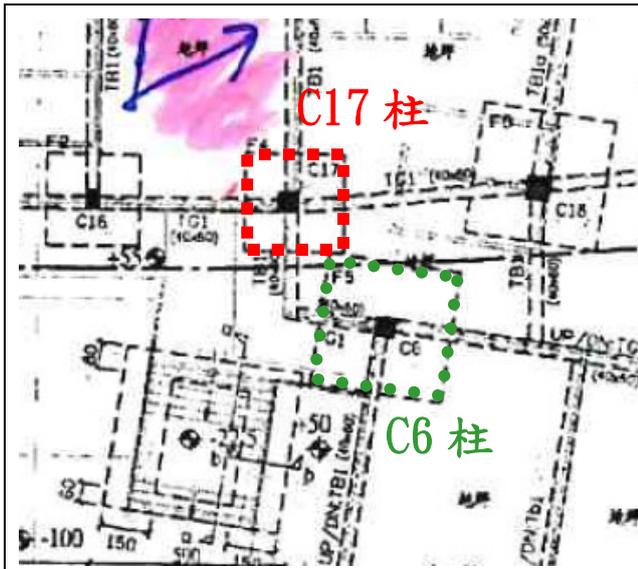
附圖 1

項目	說明
案例概況	<p>某山坡地建築工程，於 105 年 2 月 6 日施工期間遭遇規模 6.4 之美濃地震，造成柱變位沉陷等損害；廠商進行補強修復後，以天災因素向機關請求給付相關費用 224 萬餘元，而機關認係廠商原施工不確實，致生爭議訴訟。</p>
發生問題原因	<p>一、C17 柱基礎下方土壤鬆軟，回填施工未確實壓密夯實： 系爭工程基礎為獨立基腳設計，其編號 C17 柱與 C6 柱基礎毗鄰（如附圖 1），且後者高程較前者低 2.1 公尺，致 C6 柱基礎施工時須開挖 C17 柱基礎下方土壤，惟廠商於回填時並未依施工規範確實壓密夯實，造成地震時土壤承载力不足，產生 C17 柱基礎變位下陷之損害。</p> <p>二、C17 柱與 C6 柱基礎毗鄰甚近，高程卻差異甚大，設計思慮恐未周延： 本案 C17 柱與 C6 柱基礎毗連相鄰，惟除未考量採聯合基礎外，二者高程亦差異甚大（高差 2.1 公尺），徒增施工複雜性，設計思慮恐未周延。</p>
處理情形	<p>一、C17 柱基礎下方，施作 CCP 托底灌漿；柱頂部之梁柱接頭處，施作鋼板包覆補強（如附圖 2）。</p> <p>二、本案爭議經法院判決定讞，認係廠商施工瑕疵造成地震損害，爰駁回追加工程款 224 萬元之請求。</p>
* 相關照片或圖說
