## 發生問題案例資料

### 案例：不適當之擋土支撐，危害鐵路安全

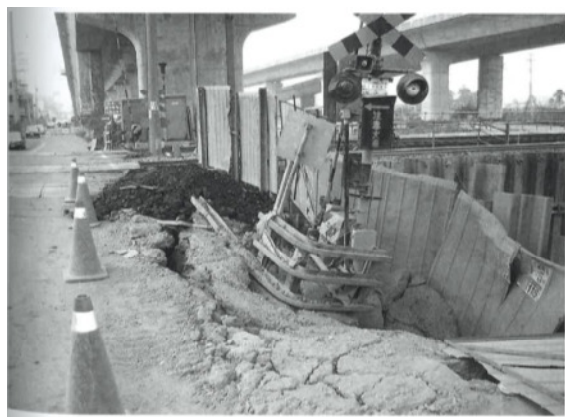
附圖 1

項目	說明
案例概況	廠商辦理鐵路橋梁改建工程，毗鄰鐵路施工之鋼板樁發生變形破壞(如附圖 1)，危及軌道安全，並造成列車誤點。
發生問題原因	<p>鋼板樁入土深度及側撐不足，致臨公路側鋼板樁樁接部位分離，造成變形破壞及地面沉陷：</p> <p>一、入土深度不足：施工計畫未按實際開挖現況檢討及計算鋼板樁長度(長度僅 13 米，但開挖最大深度達 12 米)。</p> <p>二、側向支撐不足：臨鐵路側鋼板樁採上下雙層地錨背拉固定(如附圖 2)，惟臨公路側鋼板樁因有民宅而無法施作頂部地錨，僅於鋼板樁中段拉設地錨，致側向支撐力不足，造成破壞。</p>
處理情形	<p>一、即時封閉臨近之鐵路及公路，並採取緊急處理措施。</p> <p>二、法院判決施工廠商全額負擔火車誤點退票費用 50 萬餘元。</p>
