# 發生問題及解決問題 案例分享

## 明德村九層坑道路災修工程設計未盡周妥

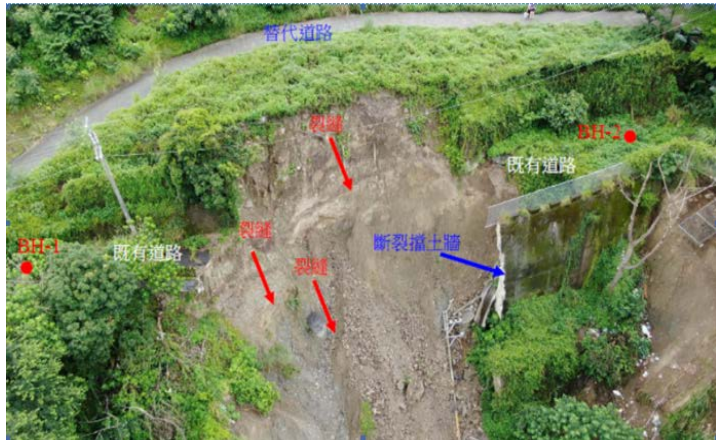
災害情形

- 設計未考慮施工可行性：技師偏向以自己專長思維進行設計，提出的鋼橋方案，未合理考量現地施工機具及材料構件運輸動線等，致不具施工可行性。

- 釐清致災原因提出有效對策：本會赴現場勘查後，將目前維持通行功能之便道補強成為永久性道路，另配合進行崩塌地邊坡整治及整體集水區排水重新檢討，已順利決標。

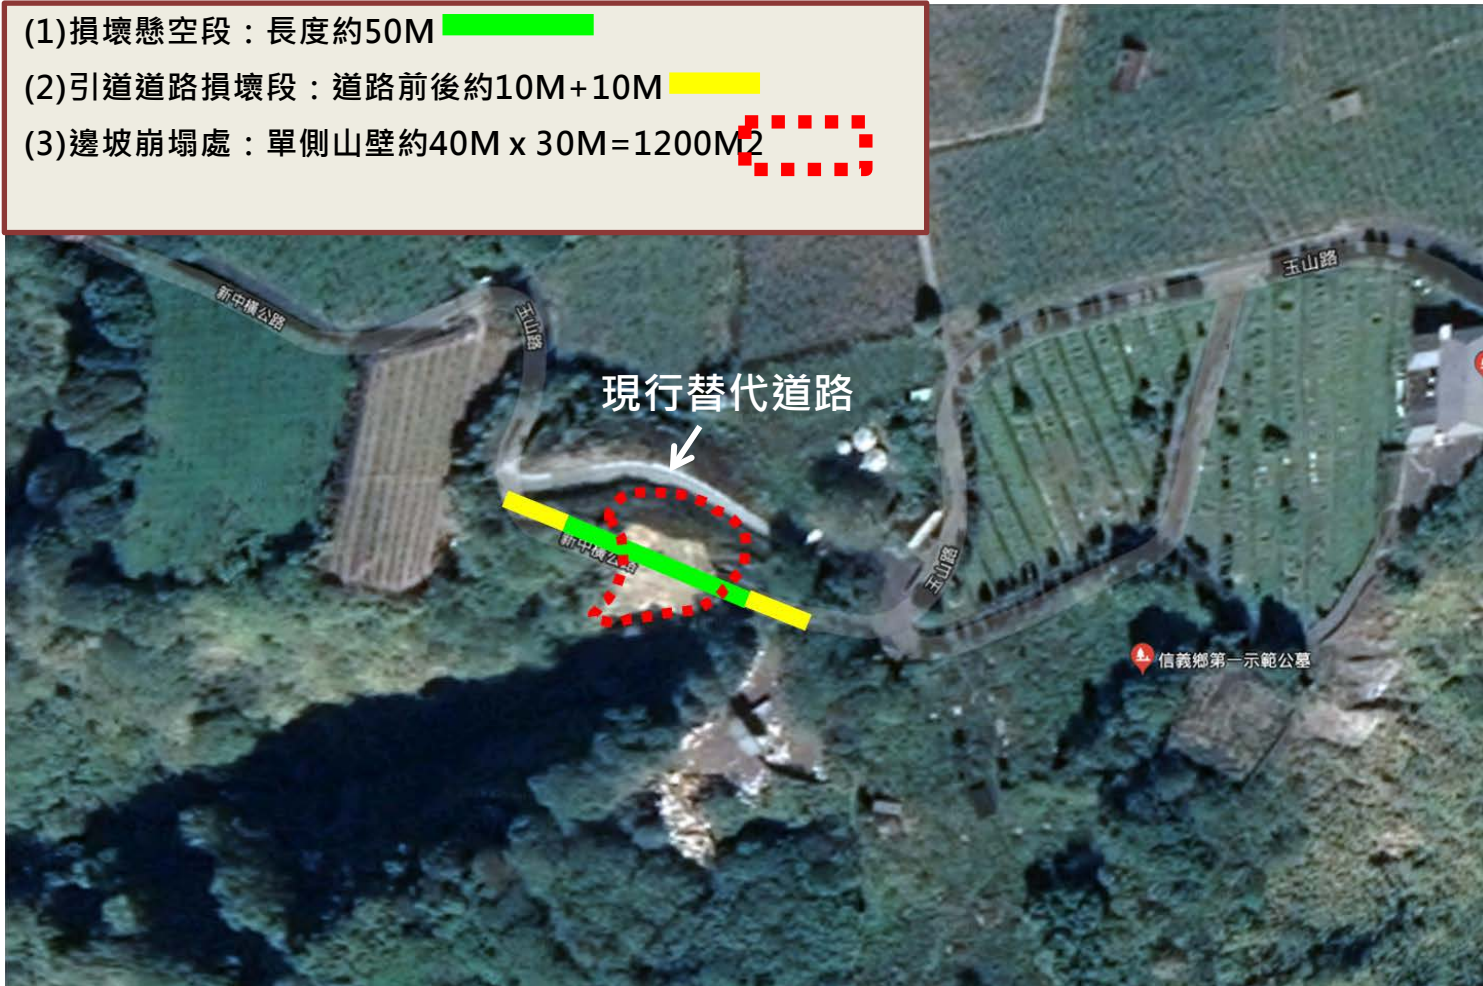
- (1) 損壞懸空段：長度約50M
- (2) 引道道路損壞段：道路前後約10M+10M
- (3) 邊坡崩塌處：單側山壁約40M x 30M=1200M<sup>2</sup>

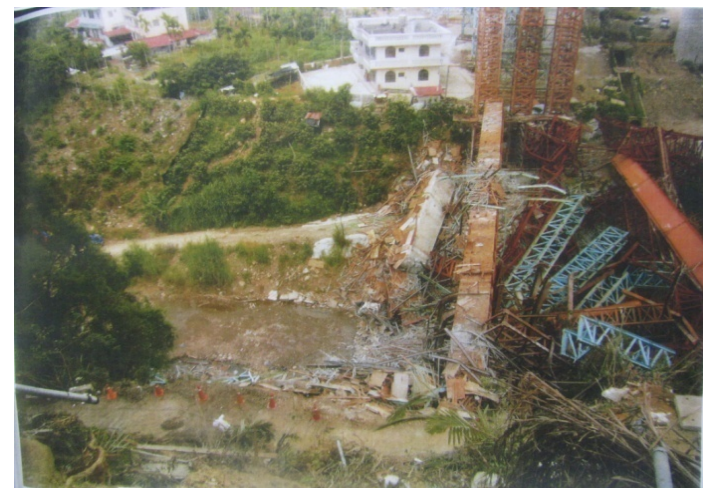
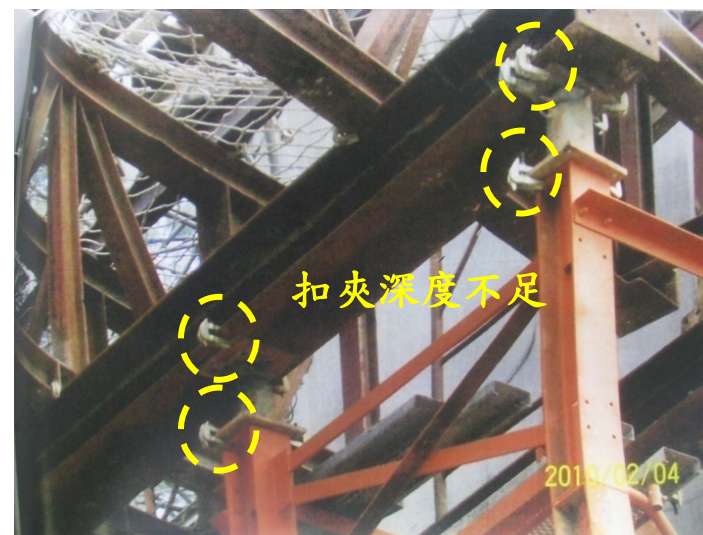
- 國道6 號北山交流道新建工程99年9月30日進行西行線跨河段腹版及頂版混凝土澆置作業。
- 澆置第6 車混凝土時，高55 公尺支撐系統倒塌，前已完成80 公尺單元亦隨之掉落，造成7死3傷工安事件。

- 支撐系統高度大並採多層複合組搭，未見增加側向剛度及側向穩定措施，無法承受混凝土澆置時衝擊模板及幫浦車壓送管置於澆量單元所造成之側向力。
- 支撐架基礎於60度斜坡挖設，惟未檢核邊坡穩定性。
- 支撐構材固定接合，有施工不良情形(扣夾深度不足)。

- 現場清除後重新施作，較原預定竣工延遲983天完工。
- 得標廠商專任工程人員及工務所主任、支撐架分包廠商負責人與現場工務經理、勞安主管及現場工程師、負責支撐系統施作者，因業務過失致死，高等法院分處有期徒刑1-4年。

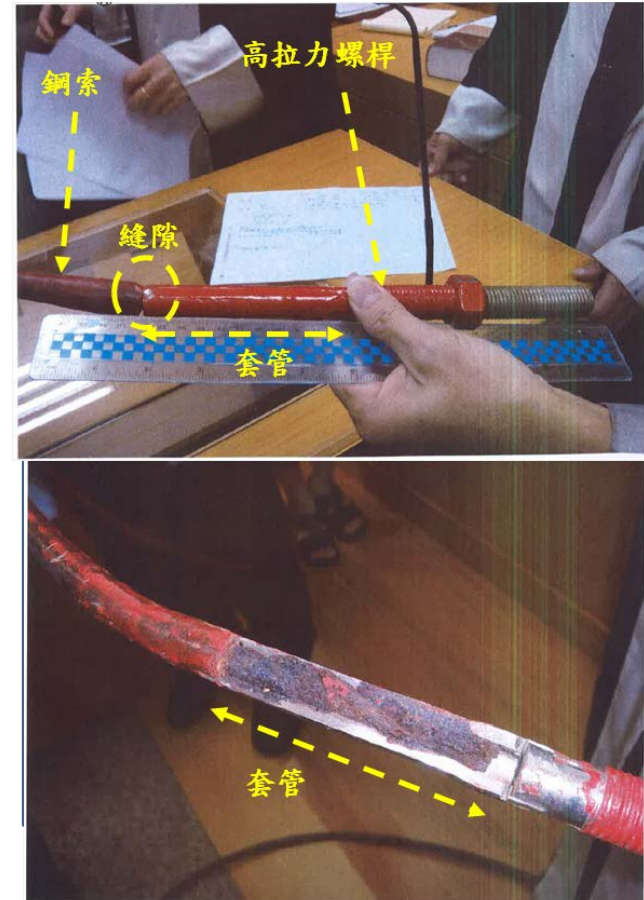
- 96年間於地處鄰海地區新建人行吊橋，為延緩鏽蝕、延長使用年限，採鋼索鍍鋅並披覆PVC。完工6年1個月，無震、無風、無雨情況下，鋼索斷裂造成4人跌落之傷害事件。

- 鋼索外PVC披覆層於裁切後再與高拉力螺桿之套管壓接，套管與PVC披覆層交接處產生縫隙，海風夾帶鹽分入侵而貯留，加速鋼索鏽蝕。
- 又過分信任鋼索鍍鋅+披覆PVC能延緩鏽蝕，以致維護管理合約項目僅採目視巡檢。
- 因全數鋼索皆有鏽蝕現象，而於一根鋼索斷裂後即因應力再分配而造成連鎖效應，致全部斷裂，使吊橋崩塌。

- 地方法院判決設計公司確有設計過失。然此乃本型式設計吊橋首例破壞，依鑑定建議判決施工、監造及巡檢單位無明顯疏失。
- 鋼索吊橋（鍍鋅+披覆PVC）設計，應因地制宜。其他已完工相同設計案例，應加強維護管理期間檢測。

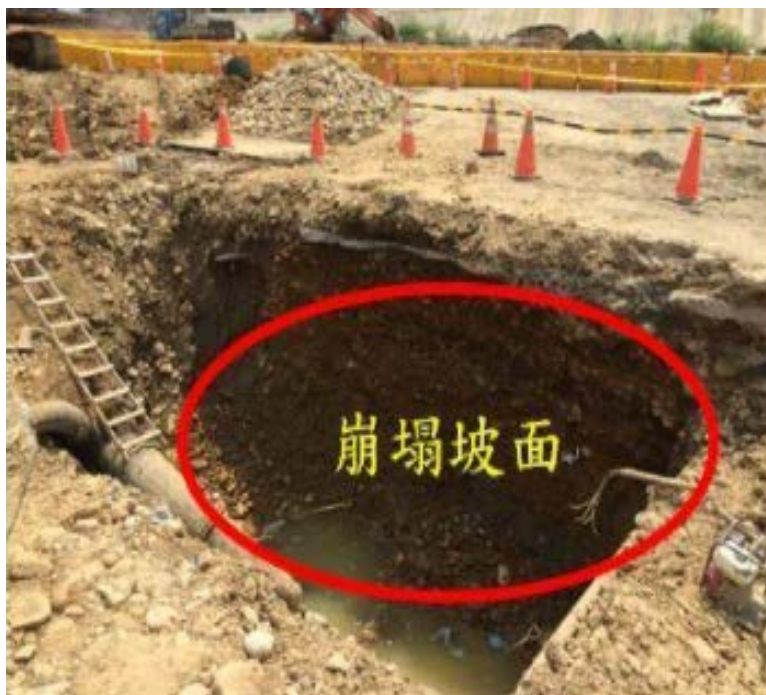
- 107年8月21日施作既有自來水及消防管線改接作業，開挖面土壤鬆動坍塌致發生傷亡事故。

- 明挖未施作緩坡，且未設置擋土設施。
- 現場未按圖施工且未依程序送請審核。

- 針對安衛計畫、施工查驗作業進行改善；機關增加安衛稽核及督導頻率。

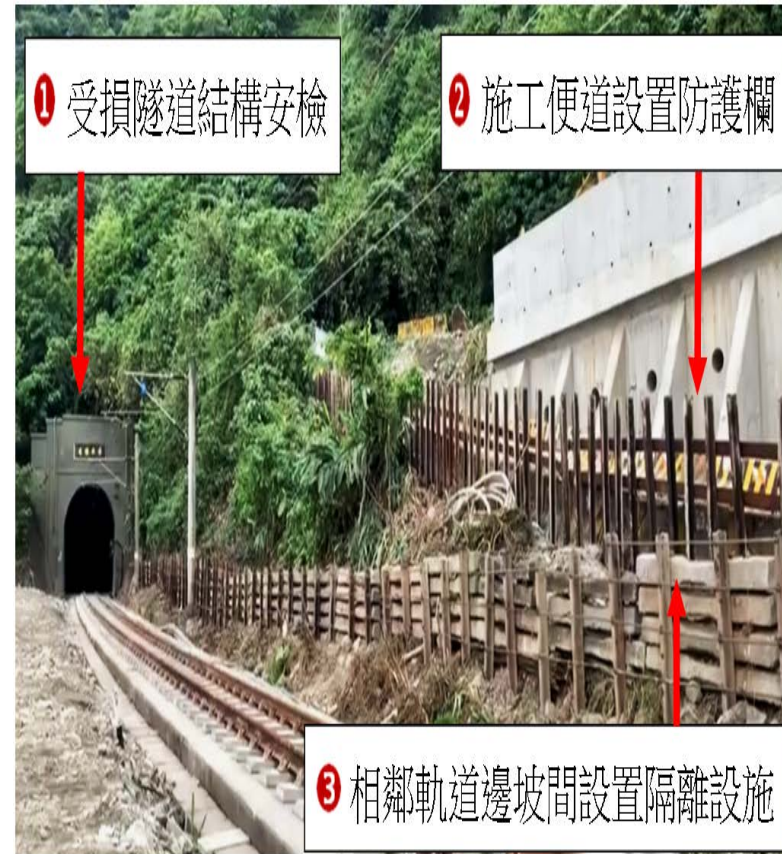
- 邊坡安全防護設施工程因規劃設計及工程管理不周，致110年4月2日發生太魯閣號重大傷亡事故。

- 「規劃設計階段」缺乏風險意識，未辨識臨軌行車風險設計防護措施。
- 「施工階段」未落實管理及監督。

- 針對邊坡預警、防護及防止異物入侵防護進行改善。
- 關鍵於「人」執行面，已建立補位機制。
