案例一：

案例名稱：國道後續路段橋梁耐震補強工程(區段2-2) 第 M81標-國8全線暨國3新化段(小蹄鼻蝠保育作為)

主管部會：交通部

主辦機關：高速公路局

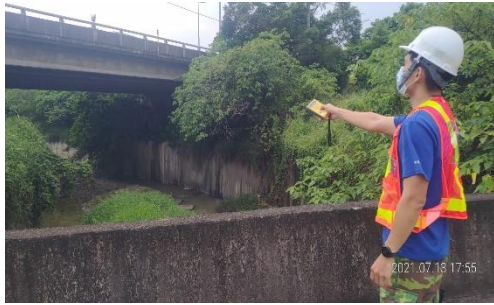
新化系統交流道 LOOP4 排水橋施工前蝙蝠超音波偵測器調查。

橋梁監看作業於下午13：00-18：00進行，以徒步方式進入箱涵內，手持燈具並配有超音波偵測器、相機、紀錄工具等，探勘路段內所有箱涵。

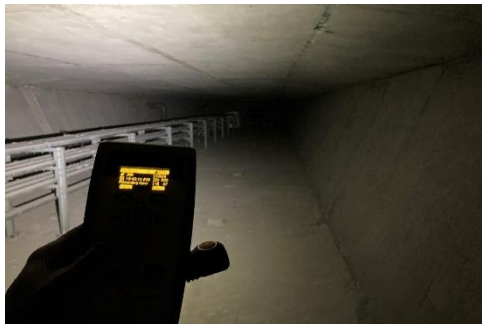
國8高架橋(東西向)1K+622~3K+837進行施工期間蝙蝠監看蝙蝠超音波偵測器使用。

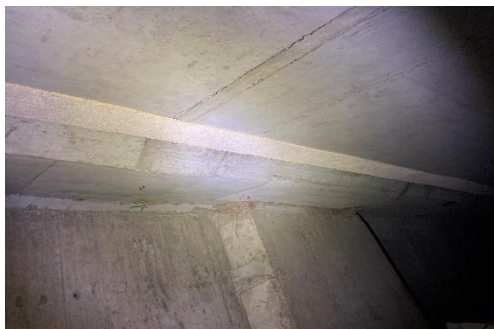
國3 359k+234鹽水溪橋進行施工期間半半施工後利用纖泥版增加蝙蝠可棲息空間。

調查人員於箱涵內發現蝙蝠利用水泥縫隙之裂縫以爪鉤住進行休息，因此也限制了蝙蝠的數量。而在「友善驅離」或進行箱涵「半半施工」時，會造成箱涵內所剩空間的縫隙不足，讓蝙蝠數量減少。因此本標對於蝙蝠棲地之復育作為，即在箱室內上方，利用甘蔗板（纖泥板）做為蝙蝠臨時棲所用，此方式在臺北市水利處下水道箱涵已測試成功，可讓蝙蝠利用並增加數量，因此為了維持施工區域的生態平衡，讓蝙蝠可以繼續控制該區域的昆蟲數，減少因昆蟲增加周遭民眾、農民用殺蟲劑增加的可能，工程進行中利用甘蔗板（纖泥板）作為蝙蝠暫時棲所之用。

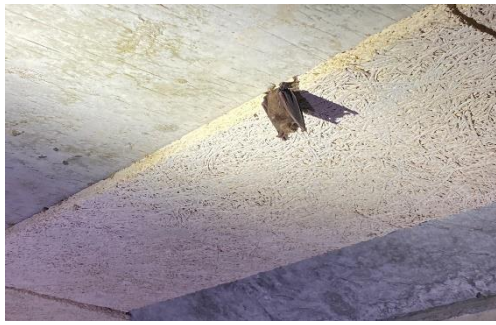
圖3 359k+234 鹽水溪橋施工後蝙蝠棲地調查，臺灣小蹄鼻蝠返回原箱室利用纖維版棲息情形。

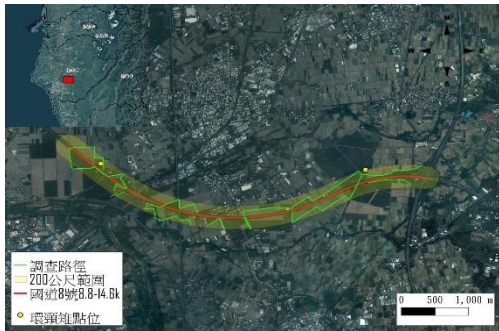
施工前環頸雉調查時分布位置。

調查作業以沿線調查法及定點觀察法，沿線調查法是沿既成道路或小徑以緩慢步行速度配合望遠鏡進行調查，記錄所目擊之環頸雉數量；定點觀察法則於調查線上選取環頸雉常出沒的區域，如農田、草生地及灌叢等處設立觀測點位，每個定點進行5分鐘之觀察記錄。將記錄其環頸雉座標、數量及出現棲地之環境。施工前調查如有環頸雉出現紀錄，該施工路段及橋下補強施工，應考量環頸雉繁殖期高峰(4月-5月)，此時期的工程須採取避開或短暫禁止施作高震動及高噪音之工程以降低對物種之干擾。

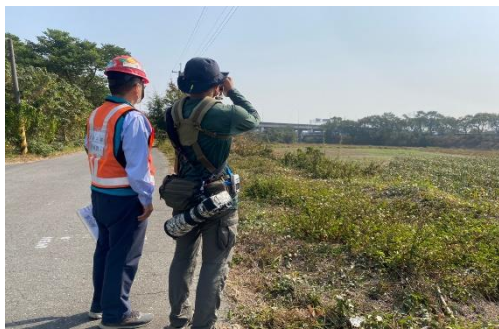
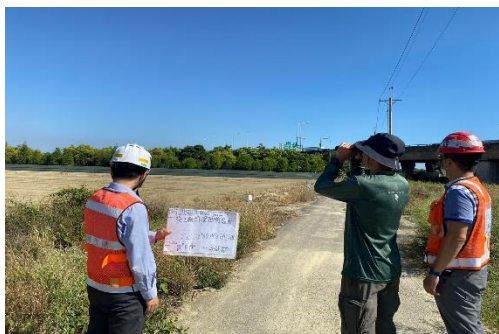
農田、草生地及灌叢等處設立觀測點位，定點進行5分鐘之觀察記錄。

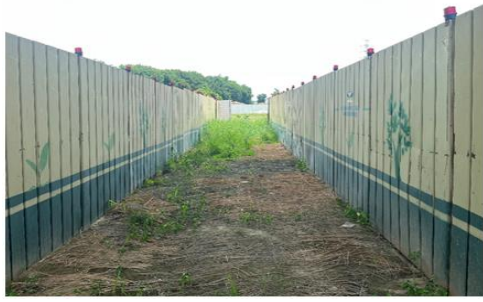
於工區周圍額外再設置生態廊道，進行生態補償。

另本工程於施工期間考量環頸雉生態環境，接受專業建議，於工區周圍額外再設置生態廊道，進行生態補償。
