案例名稱：「基隆市和平島污水處理廠聯外道路新闢工程」鋼拱橋施工疏失

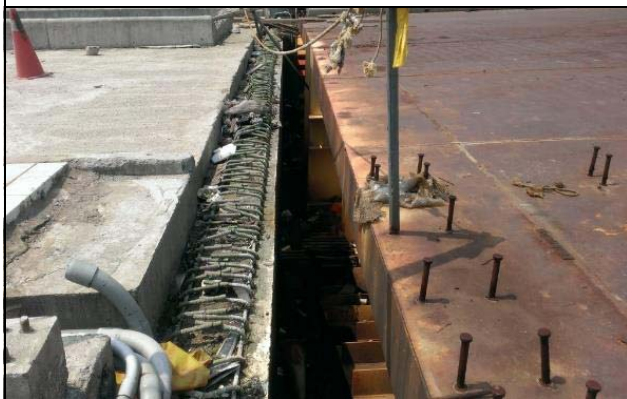
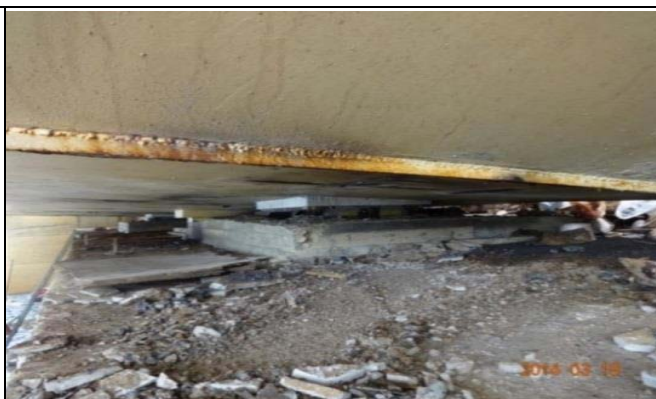
| 項目 | 說明 |
|---|--|
| 案例概況 | 基隆市政府（下稱機關）為改善和平島地區交通壅塞情形，規劃自和平島和平橋北邊橋口，往東延漁市辦理道路拓寬，並增設跨越八尺門港之箱型鋼拱橋 1 座（長度為 200 公尺及寬度為 18 公尺），全長共計 1.3 公里。103 年 3 月 18 日工區突然發生巨響，已完工之鋼拱橋橋身向 A1 橋臺滑動，致 A2 橋臺端之伸縮縫寬驟增，嚴重影響橋梁結構安全。機關為釐清鋼拱橋損壞原因，爰於 103 年 7 月 24 日委託技師公會辦理安全鑑定。 |

A2 橋臺伸縮縫處偏離情形
(資料來源：基隆市政府提供)

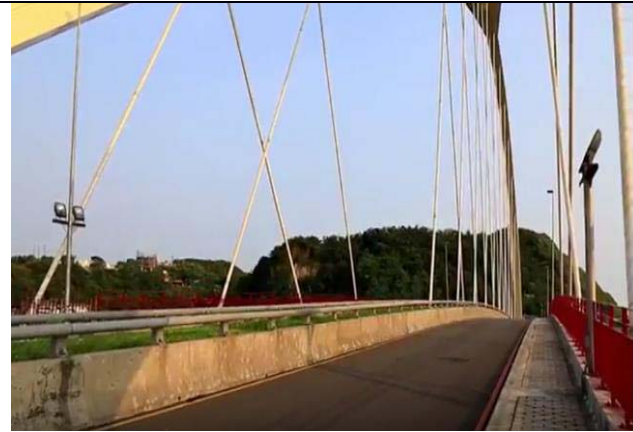
| 項目 | 說明 |
|---|--|
| 發生問題原因 | 一、 A1 橋臺（設計形式為絞接 Hinge，容許轉動及不容許水平位移；高程 EL=3.72 公尺）低於 A2 橋臺（設計形式為滾接 Roller，容許水平位移；高程 EL=5.52 公尺），兩者高程差為 1.8 公尺，鋼拱橋自然形成向 A1 橋臺滑動趨勢。 二、 依技師公會鑑定結果，因 A1 橋臺之盤式支承接合螺栓(M48 螺栓共計 20 顆)因強度不足全數剪斷，剪力樺亦產生變形，造成鋼拱橋橋臺支承結構系統破壞、橋面向 A1 橋臺方向位移 25 公分及上部鋼索鬆弛等情事。 |

A1 橋臺支承結構系統損壞情形
(資料來源：基隆市政府提供)

| 項目 | 說明 |
|---|--|
| 處理情形 | 據審計部專案審計報告，本案處理情形摘述如下： 一、 機關將「接合螺栓」材質規定納入爾後工程品質計畫及施工規範。 二、 機關考量施工廠商已倒閉，為避免求償無門，爰採行共同侵權之法律理，向委託設計監造廠商請求賠償 1,294 萬餘元(包含橋梁修繕費、委請技師公會鑑定費及法律諮商費)，並於 104 年 12 月 9 日繳庫。 三、 機關依政府採購法第 103 條第 1 項第 1 款規定將施工廠商刊登政府採購公報為拒絕往來廠商 3 年。 |

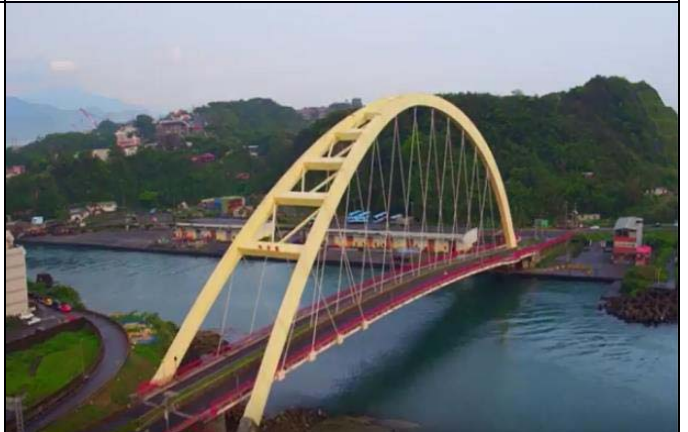
和平島箱型鋼拱橋完成圖
(資料來源：基隆市政府提供)
