案例名稱：豐原葫蘆墩公園鋼製景觀跨橋因設計施工缺失封閉迄未使用

項目	說明
案例概況	豐原區公所施作鋼製景觀跨橋，原預定於 103 年 8 月完成使用，惟設計監造及施工均有疏失，而於驗收後發生橋面撓度過大，迄今（109 年 6 月）仍封閉未使用。
發生問題原因	一、依監察院調查報告所列設計重大缺失： （一）建築師就跨橋歷次變更未提交結構計算書，並依契約約定辦理公共工程專業技師簽證。 （二）橋塔底部與帽梁採錨定螺栓接合，銜接處彎矩抵抗強度不足，活載重加載後造成主梁撓度過大。 二、施工、監造缺失： （一）施工廠商誤以送審鋼索抗拉「應力」(189.63kgf/mm ²) 認為大於設計抗拉力 (150tf) 之錯誤比較，而將直徑由 52mm 變更為 38mm，監造卻不察並同意使用。 （二）機關於初驗時發現鋼索尺寸與設計圖說不符，但僅憑設計監造建築師出具一紙不妨礙安全及使用需求證明，未實質審查即予同意減價收受辦理驗收。 （三）未落實自主品管及監造作業，致大部分引道帽梁座錨定螺栓嚴重偏移，恐已偏離鋼筋圍束區內（如圖 4）。 （四）引道鋼梁支承加勁版偏離帽梁座（如圖 4）。 （五）固定螺帽未上緊扭力而脫落（如圖 4）。
處理情形	一、後續將拆除重作，費用初估為 3,035 萬元，機關向相關廠商起訴求償中。 二、機關依政府採購法第 103 條規定將建築師停權 1 年、施工廠商停權 3 年。 三、建築師未將橋梁部分之書圖表件及監造部分交由技師辦理，違反技師法第 50 條規定，處新臺幣 20 萬元罰鍰。 四、機關人員經監察院糾正而遭懲處（歷任 3 位課長、承辦、初驗人員均申誠乙次）。

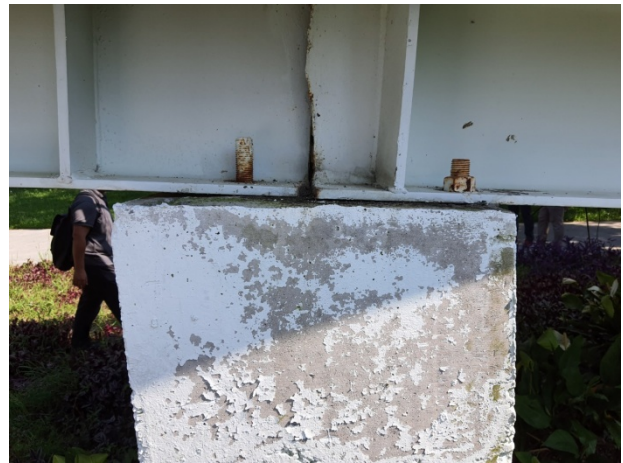
圖 4. 帽梁座施工缺失
