案例名稱：基隆市月眉路拓寬工程鋼製模板倒塌人員墜落重大職災案

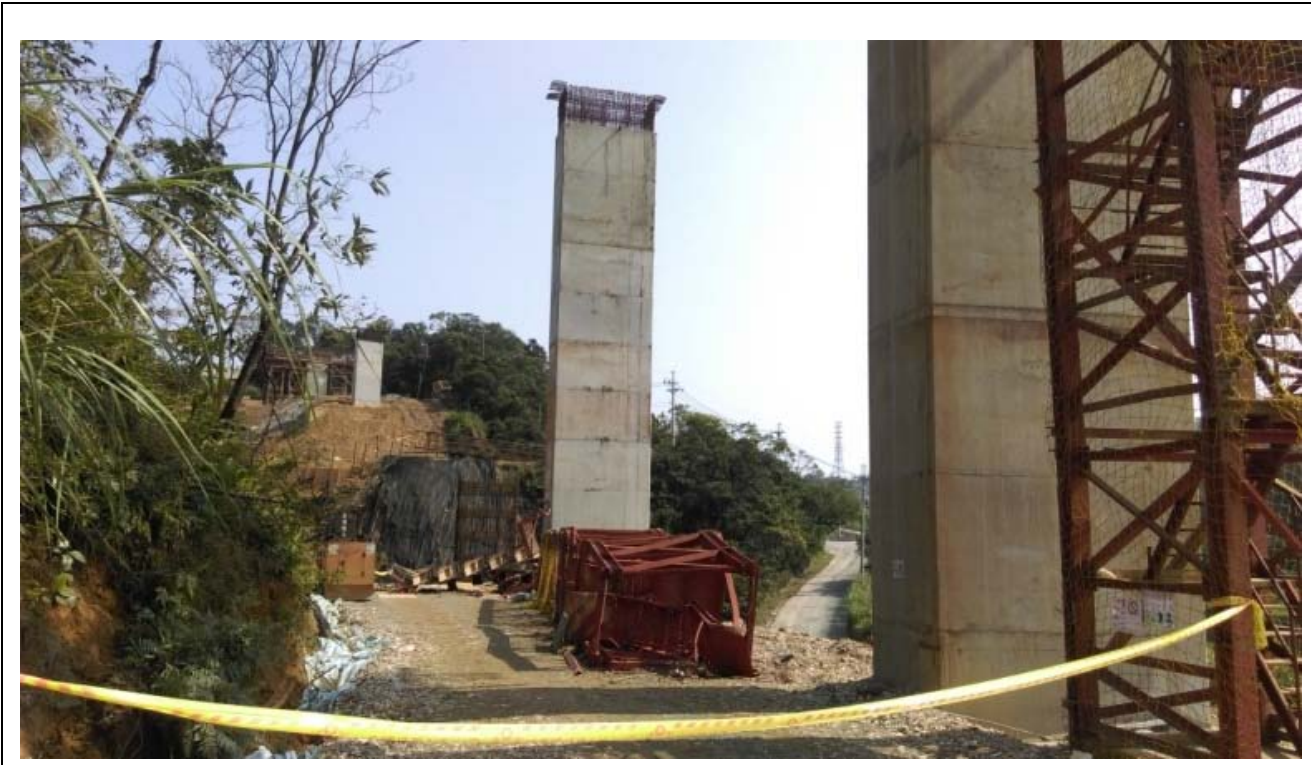
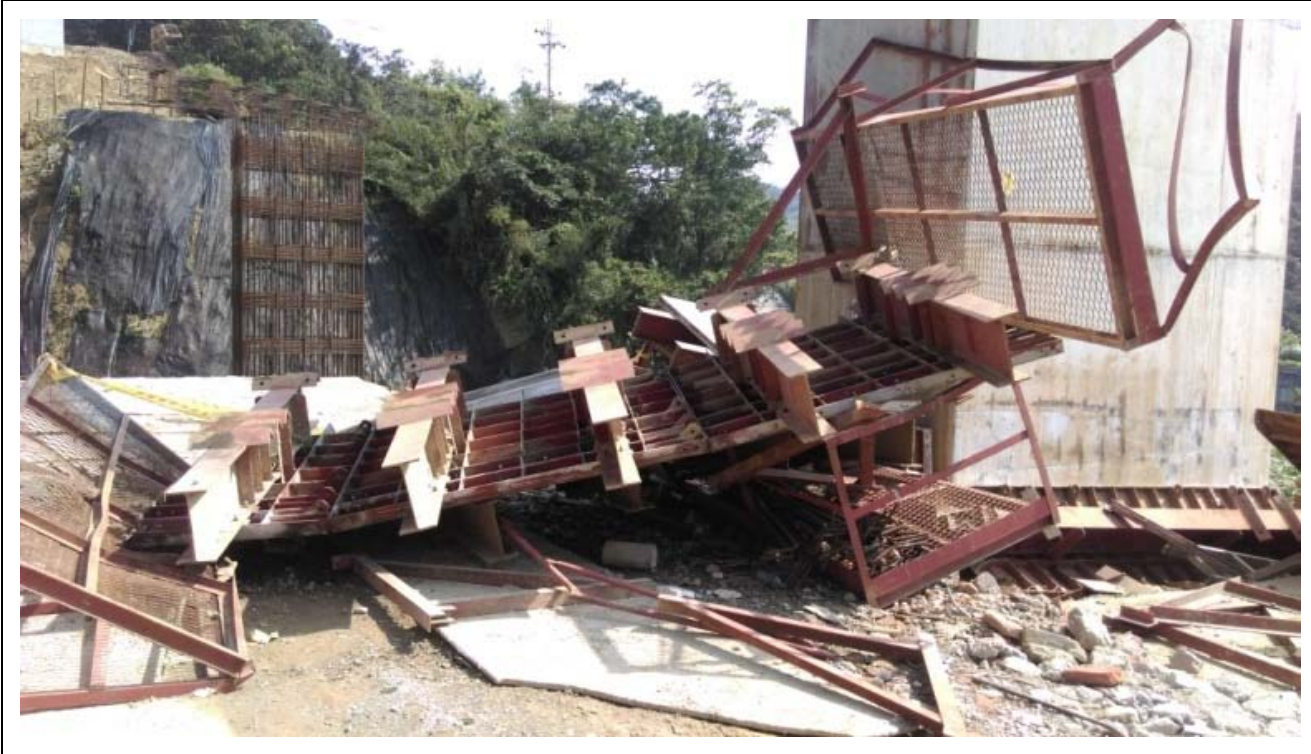
項目	說明
案例概況	「月眉路都市計畫道路改善拓寬工程(第二標)」106年3月27日進行橋墩模板拆除，因鋼模滑脫掉落、上下設備倒塌，致3名施工人員墜落地面，發生2死1傷之重大職災。
發生問題原因	<p>一、本案辦理橋墩鋼模拆卸作業時，因吊車尚未抵達定位，模板工人即先行拆卸螺桿組件，致墩柱鋼模突然滑脫掉落，砸斷固定上下設備之鋼纜並牽引導致上下設備倒塌發生職災。</p> <p>二、本案致災原因經歸納如下：</p> <p>(一) 模板工人拆模順序錯誤，致鋼模瞬間掉落所致。</p> <p>(二) 廠商未指派模板支撐作業主管於作業現場決定作業方法，確認鋼模板及構臺拆除順序，並指揮現場施工人員作業及確認安全衛生設備之有效性。</p> <p>(三) 聘僱非法外籍勞工，除專業施工技術不足外，安全衛生觀念亦不夠，廠商未施予職業安全衛生教育訓練。</p>
處理情形	<p>一、本案經勞動部職安署北區職業安全衛生中心處以部分停工之處分。</p> <p>二、本工程模板協力廠商因涉犯刑法第276條第2項業務過失致死及就業服務法第57條違法聘僱外勞等罪嫌，經檢察官起訴。</p> <p>三、實務面建議採行之預防對策，指定模板支撐作業主管於作業現場辦理決定作業方法及指揮勞工作業等事項；相關作業人員，應接受特殊作業安全衛生教育訓練。</p>
*相關照片或圖說
