案例名稱：彰化柑子林水管工程施作造成鄰近護岸塌陷

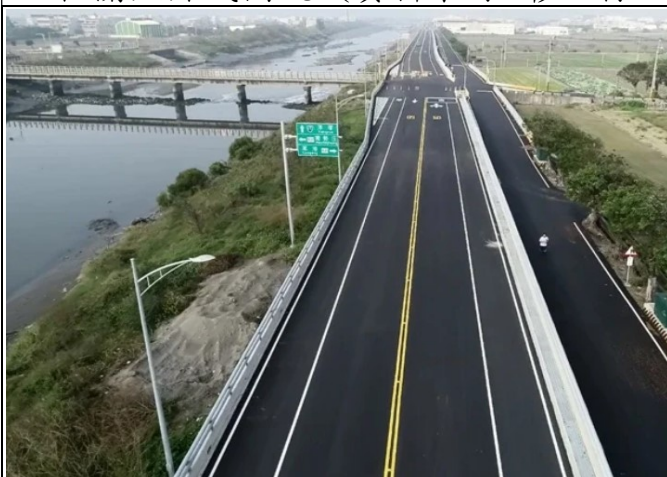
| 項目 | 說明 |
|---|--|
| 案例概況 | 臺灣自來水公司辦理彰化縣柑子林水管工程，於94年5月14日及15日大雨，洋仔厝溪水位高漲時，造成鄰近堤岸道路嚴重塌陷，深度達1.5公尺。 |
| 發生問題原因 | 據臺灣高等法院臺中分院98年建上字第21號民事判決及臺灣省水利技師公會鑑定內容： 一、河川主管機關彰化縣政府核定之施工期間為93年12月至94年4月（非汛期），惟廠商逾期於防汛期間施工，並於河川區增加施工計畫所無之沉箱及土方便道。 二、洋仔厝溪河水高漲，因廠商未依核定施工計畫適時淨空其使用之河川區，致使河道通水面積減少，洪水沖刷鄰近護岸造成塌陷。 |

洋仔厝溪堤岸道路現況

| 項目 | 說明 |
|---|--|
| 處理情形 | 一、臺灣自來水公司於災害發生後，緊急於坍塌之堤岸道路打設鋼板樁，避免堤防繼續坍塌危及用路安全。 二、據上開判決，臺灣自來水公司須負擔堤岸坍塌修復費用共計新臺幣1,445萬1,845元。 |
