# 案例名稱：濁水溪揚塵防制及改善行動方案-解決濁水溪百年來揚塵問題

施工位置：8 號越堤路

施工項目：去化土砂、堤前培厚植栽、簡易灑水系統

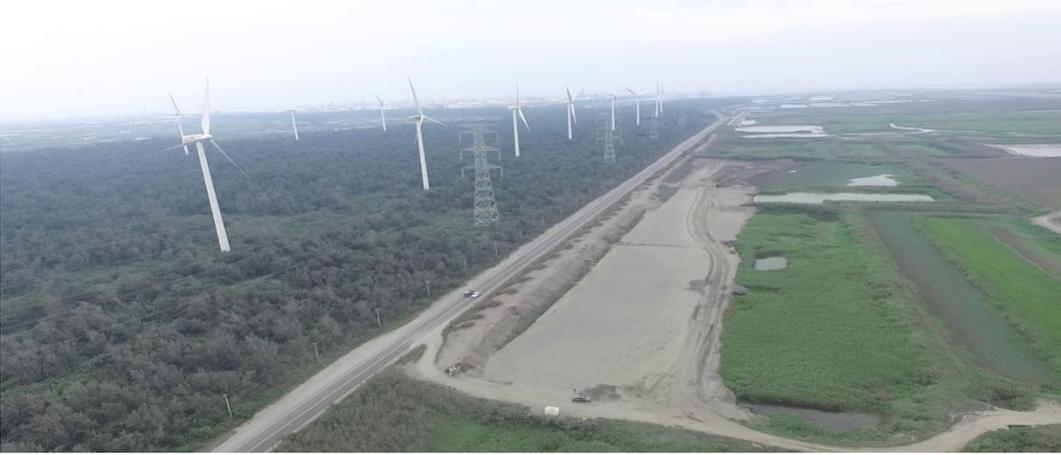
107.8 月- 施工前 去化土砂培 厚

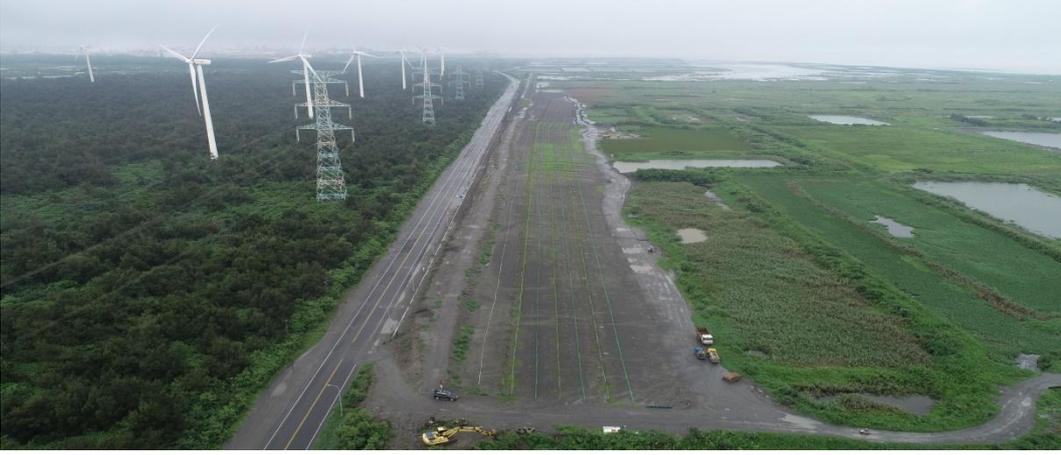
108.1 月-施 工中 堤前培厚植 栽、簡易灑水 系統

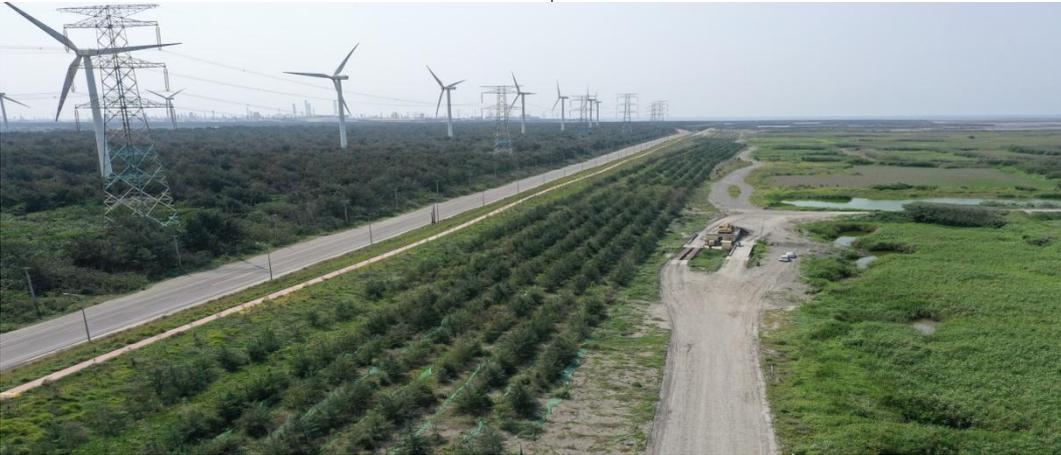
109.5 月- 施工後 堤前培厚植 栽

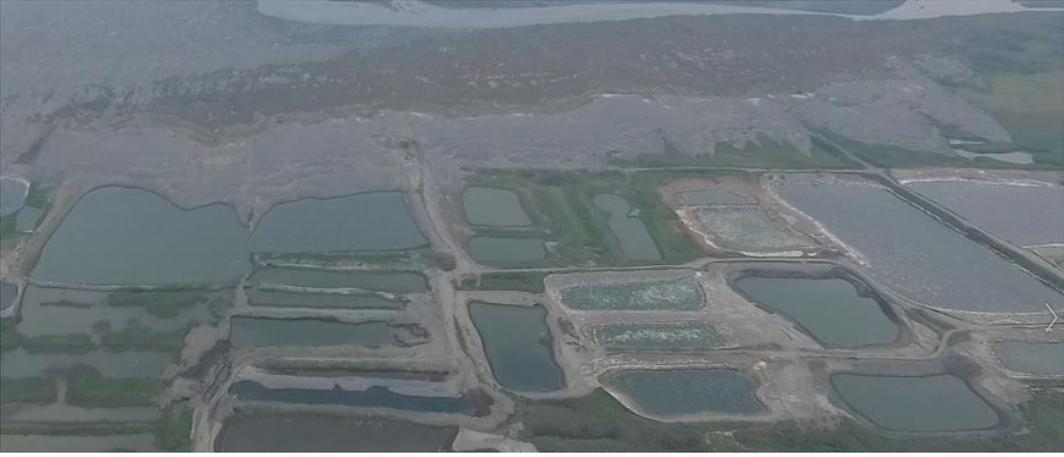
107.4 月- 施工前

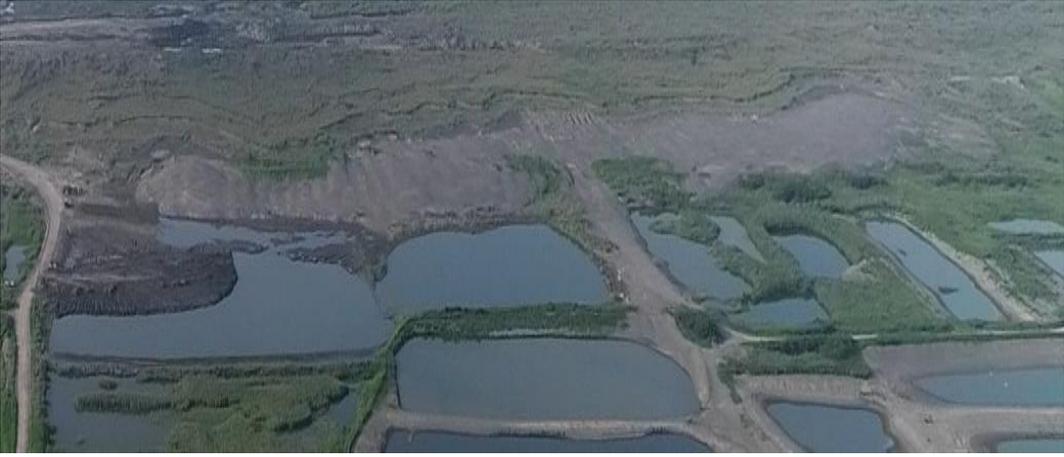
108.8 月-施 工中 行政管制措 施(禁止養 鴨)、植生綠 覆、簡易灑水 系統

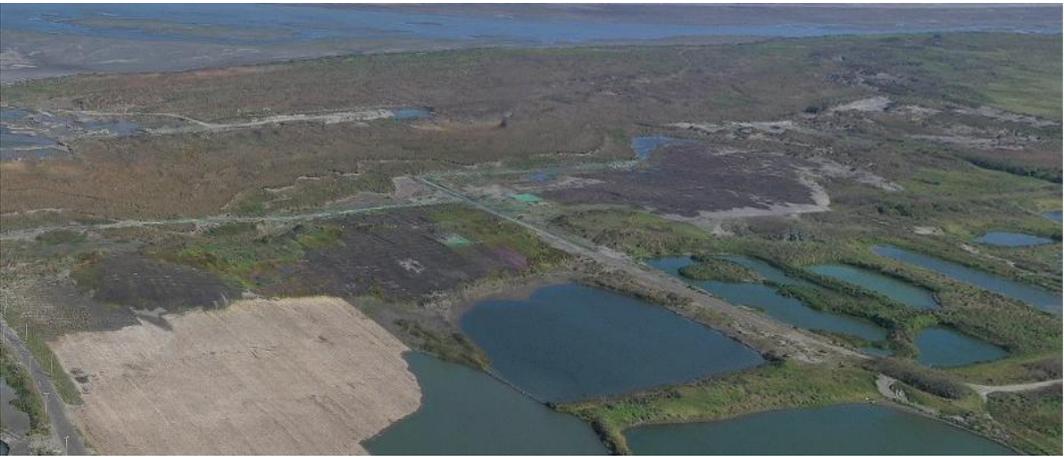
109.4 月- 施工後 牡蠣殼與級 配鋪設、機 編稻草鋪設、 植生綠覆、 簡易灑水 系統

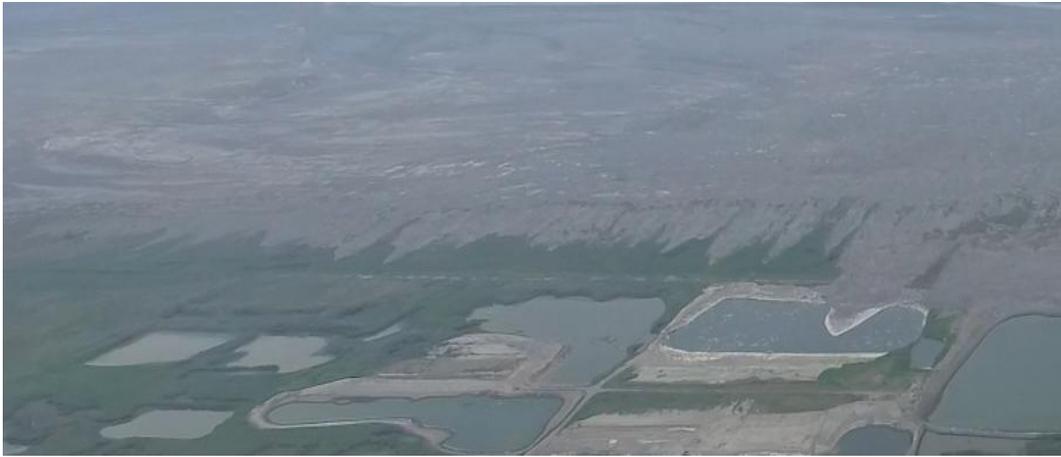
107.4 月- 施工前

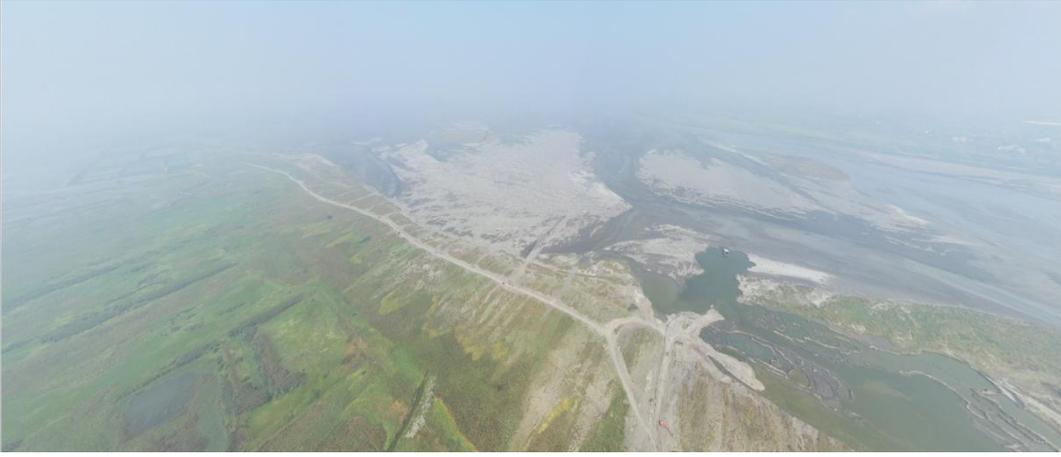
108.10 月-施 工中 新設 22 部汲 水設施機組

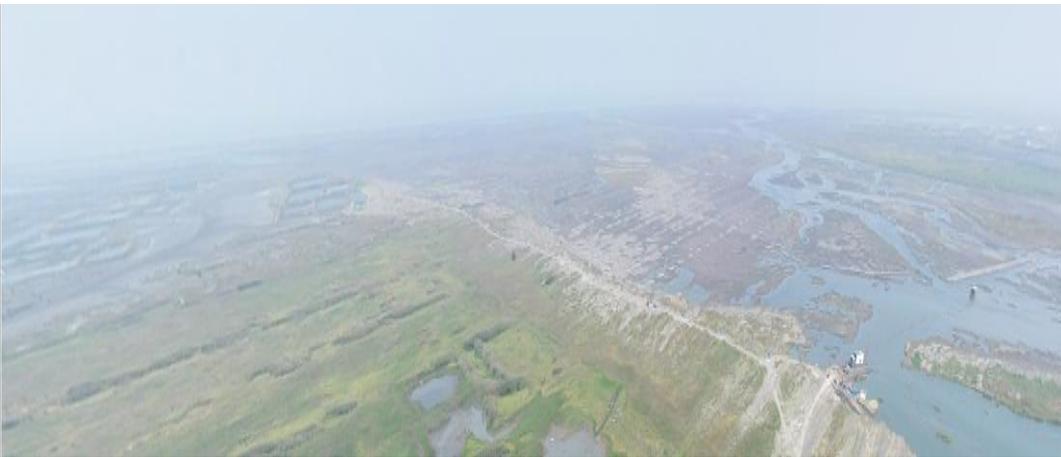
109.4- 施工後 疏濬去化河 道土砂、新設 22 部汲水設 施灑水

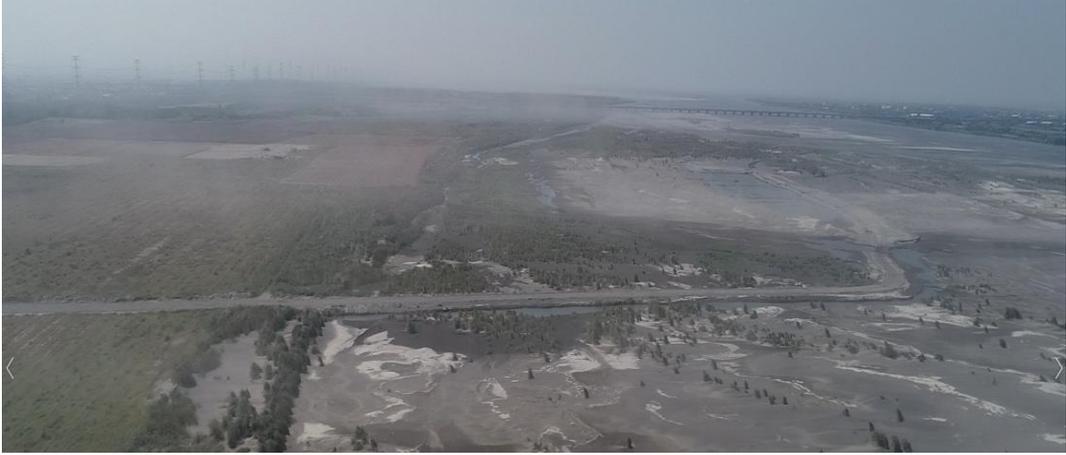
107.9- 施工前

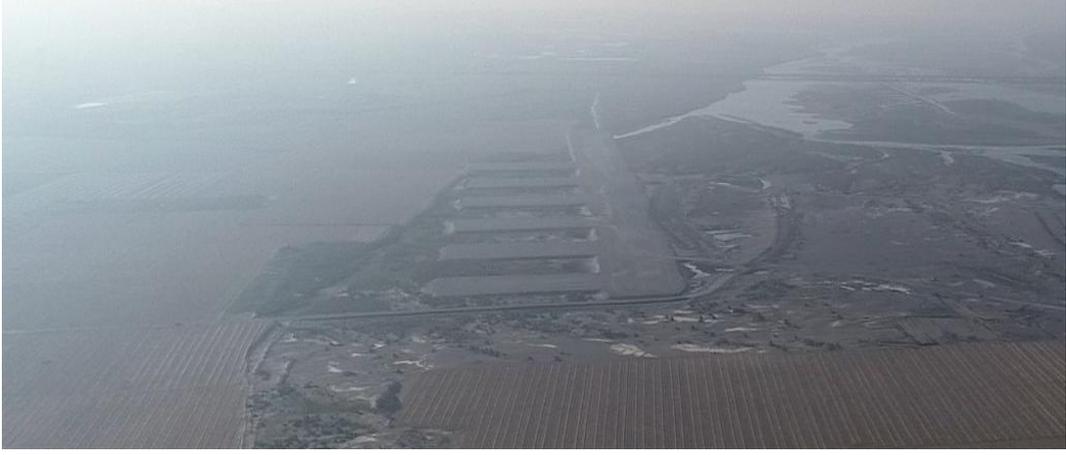
108.1- 施工中 複式斷面 營造、河 道整理

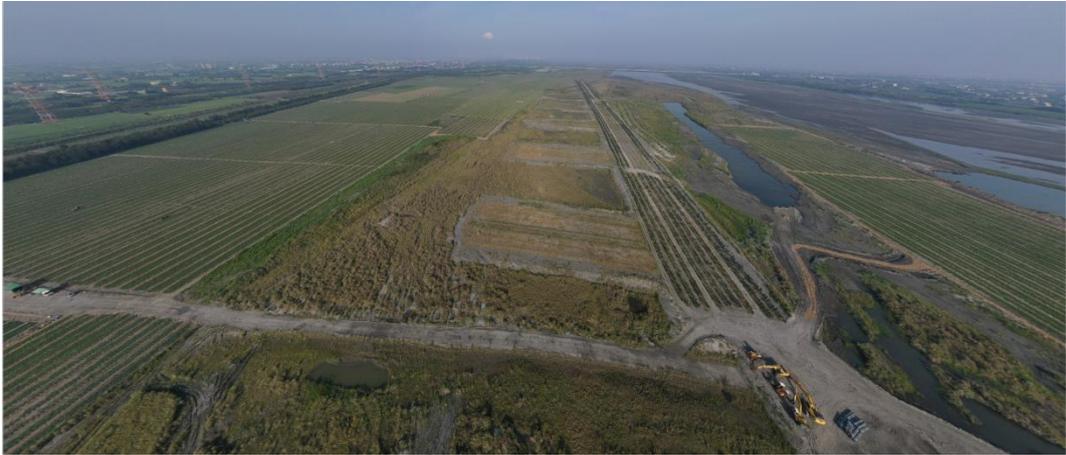
109.4- 施工後 防洪林帶 植生、灘 地綠覆植 生、禁種 區公告

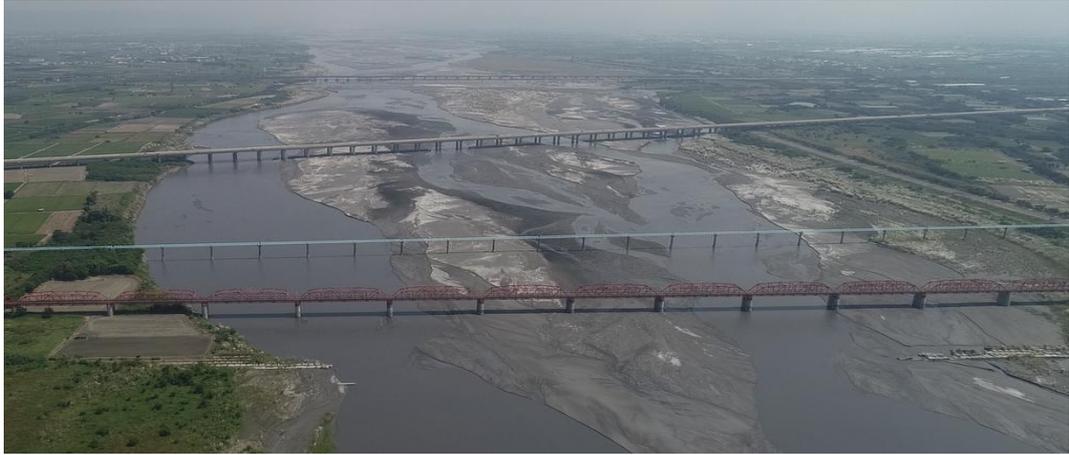
107.9 月空拍 -施工前

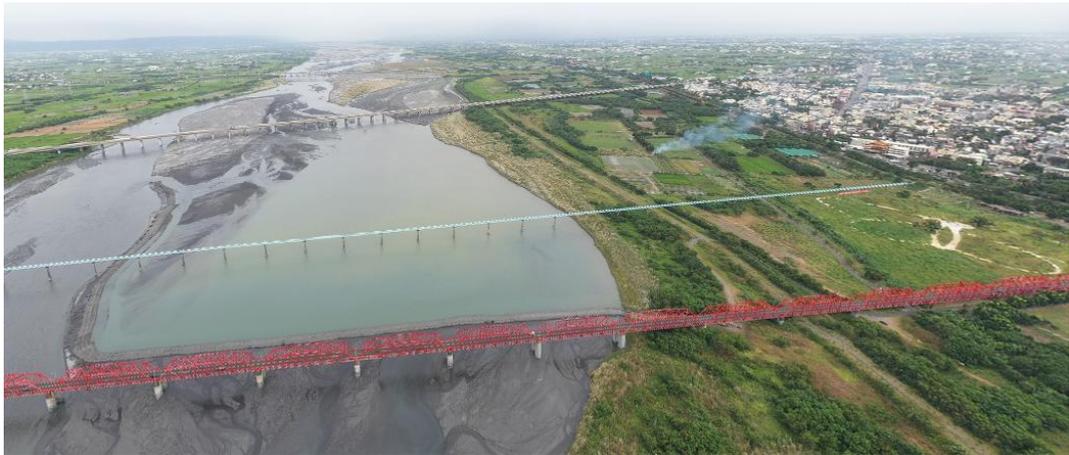
108.9 月- 施工中 複式斷面營 造、防洪林 帶植生、水 覆蓋

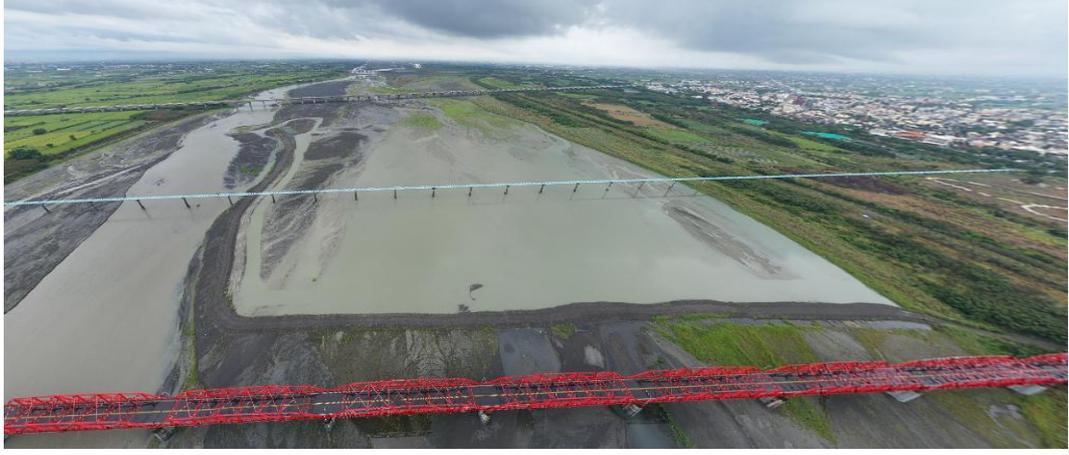
109.5 月- 施工後 林務局協助 造林、西螺 鎮公所申請 綠美化、民 間團體(慈 心基金會) 認養
